Dictamen de las condiciones ambientales de la Barranca del Río San Borja

I. Antecedentes y hechos

II. Visitas a la barranca

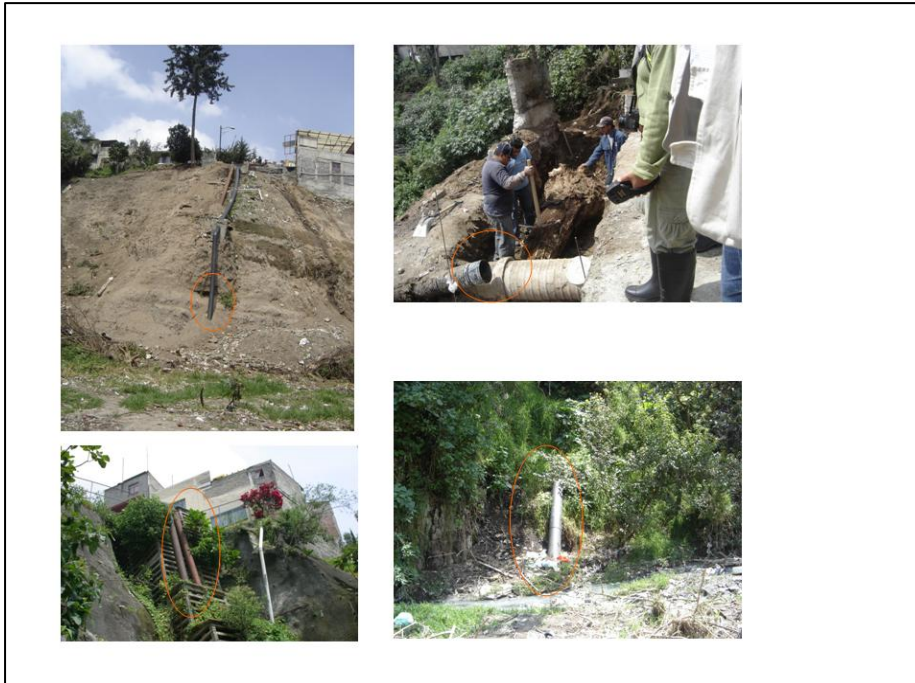
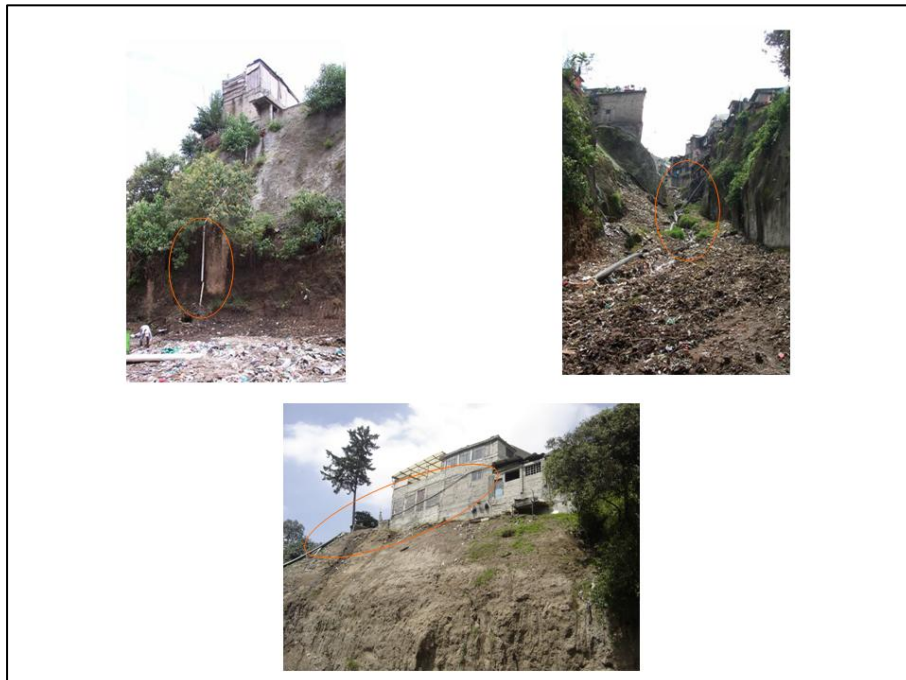
II.1. La primer visita se realizó el día 2 de septiembre, contó con la presencia de la Procuradora Ambiental y del Ordenamiento Territorial del Distrito Federal, Diana Lucero Ponce Nava Treviño y del Director de Preservación y Conservación del Medio Ambiente de la Delegación Álvaro Obregón, durante el recorrido a lo largo de un tramo de la barranca que tiene una extensión de 3 km e inicia en la colonia Golondrinas, se constató el estado de deterioro a la que está sujeta la barranca por el tiradero de cascajo y demás residuos sólidos, así como por el vertedero de aguas residuales domiciliarias (Figura 3).

Figura. 3 Vertederos de aguas residuales

Tercera. Para evitar el escurrimiento a cielo abierto de las aguas residuales, resulta urgente la construcción de un nuevo colector o dos colectores marginales exclusivamente para la conducción de aguas residuales, diseñados con las estructuras de protección contra las avenidas que se presentan en el cauce ante la ocurrencia de lluvias torrenciales. Se debe instalar rejillas de retención de materiales sólidos en las secciones de acceso del flujo de los tributarios, como es el caso del subcolector Cerrada Golondrinas y en la sección de inicio del colector en funcionamiento de la calle Río San Borja, ubicado inmediatamente aguas abajo de la Presa Tecolote, con el fin de evitar su introducción en el sistema de alcantarillado y la obstrucción del mismo

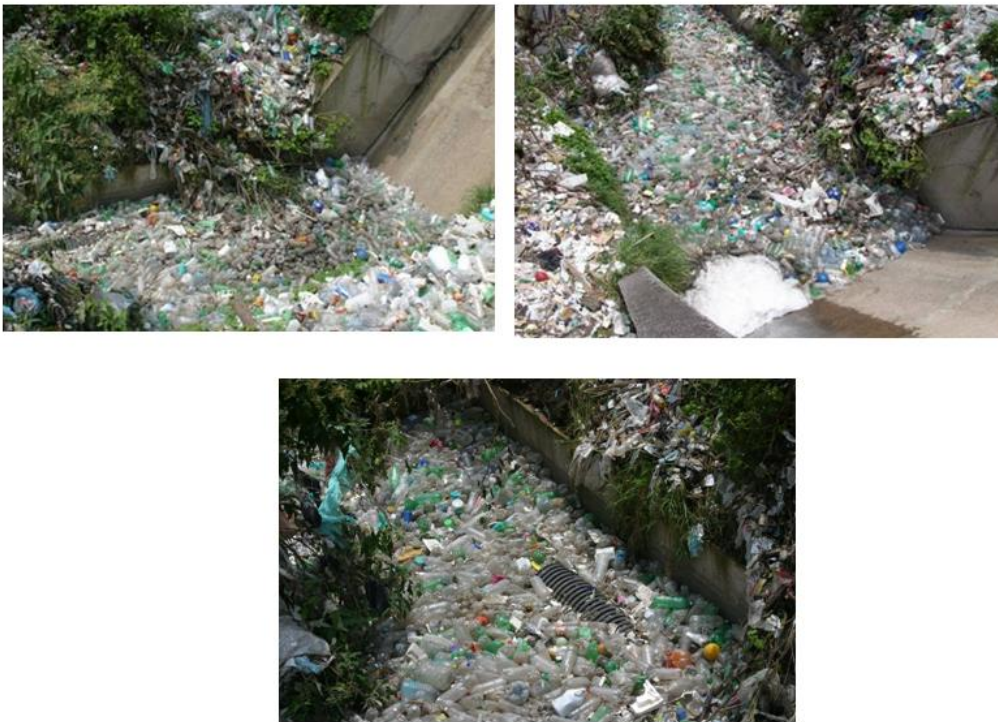
Los residuos sólidos observados consistieron básicamente en botellas de pet, (figura 4) en el vaso regulador conocido como presa tecolote; así como animales muertos, desechos de materiales de construcción y aparatos electrodomésticos, se estima que dentro de la barranca hay unas dos mil 800 toneladas. Se observó un tramo de 20 m de costaleras lo cual pone en evidencia los problemas de deslaves que hay en la barranca durante la época de lluvias y el riesgo de las viviendas construidas en estos puntos críticos.

Figura 4.- Residuos sólidos localizados en la presa Tecolote

Segunda. Los trabajos de limpieza de la barranca para liberarla de residuos sólidos urbanos deben realizarse de manera simultánea en los sitios identificados con mayor acumulación, desde el nacimiento del cauce hasta la boquilla de la Presa Tecolote. Estos trabajos deben complementarse con una planeación integral que abarque actividades intensas de recolección de basura y un programa de educación ambiental y sensibilización de los habitantes de ambas márgenes de la barranca

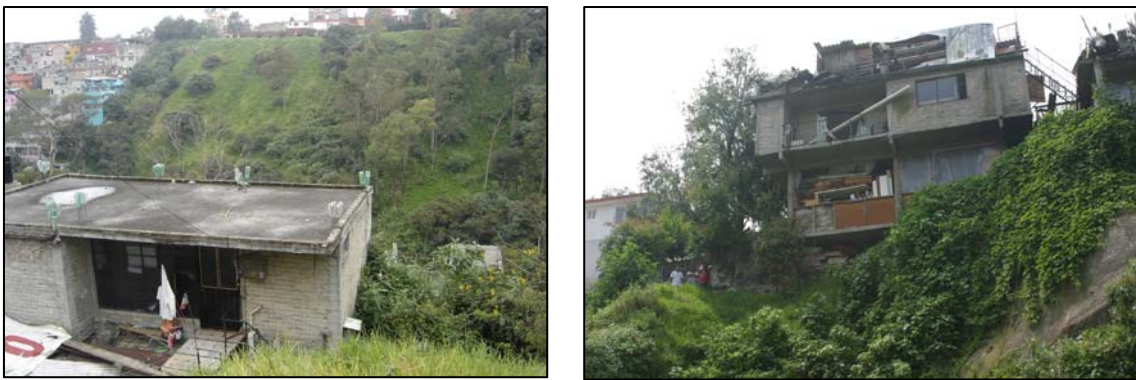
Las condiciones en las que se encontró la barranca, reflejan agudas condiciones de insalubridad, y esto puede ocasionar enfermedades respiratorias, de la piel y ojos como la conjuntivitis entre los habitantes de la zona especialmente niños, ya que estos son los que se encuentran mas expuestos a los tiraderos de basura, por realizar sus actividades de esparcimiento cerca de dichos o bien por la cercanía de sus viviendas (figura 5) con las focos de infección. Algunos pobladores señalan que hay casos de sarna.

Figura 5.- Viviendas Ubicadas cerca de la barranca

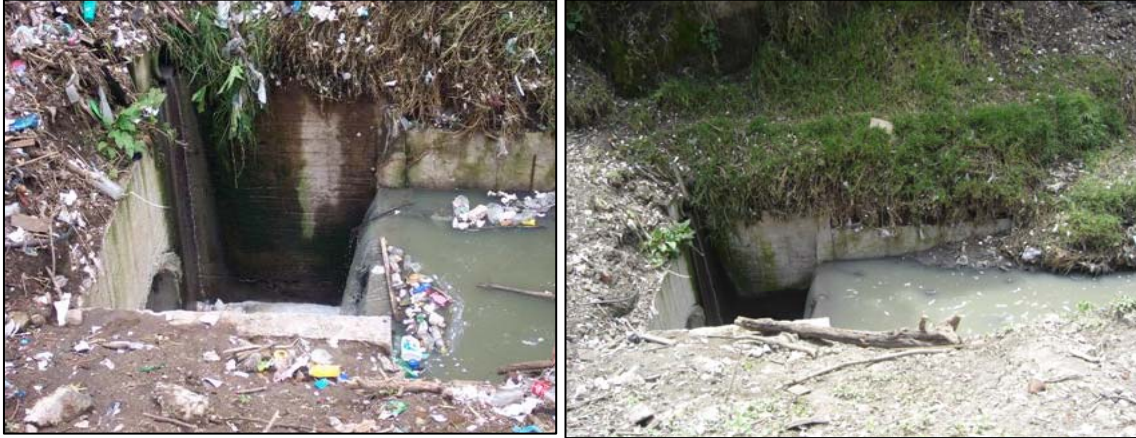
En el fondo de este cauce se observa un tubo colector de aguas residuales (Figura 6) y una serie de pozos de visita. En la caja de unión de este conducto con el colector Río San Borja se observa que no existe una rejilla de retención del material de arrastre consistente básicamente en residuos sólidos urbanos, los cuales se acumulan en volúmenes importantes sobre el cauce y laderas, siendo transportados por los escurrimientos durante la ocurrencia de tormentas e ingresando libremente a la red de alcantarillado. En el momento de la visita, se estaban realizando trabajos de desasolve y limpieza del cauce.

Figura 6.- Colector de aguas residuales

Por otra parte, el libre flujo de agua y residuos sólidos en el interior del colector de la Calle Río San Borja, eventualmente podría obstruir el conducto e impedir su eficiente funcionamiento con el consecuente riesgo de inundación de las zonas adyacentes.

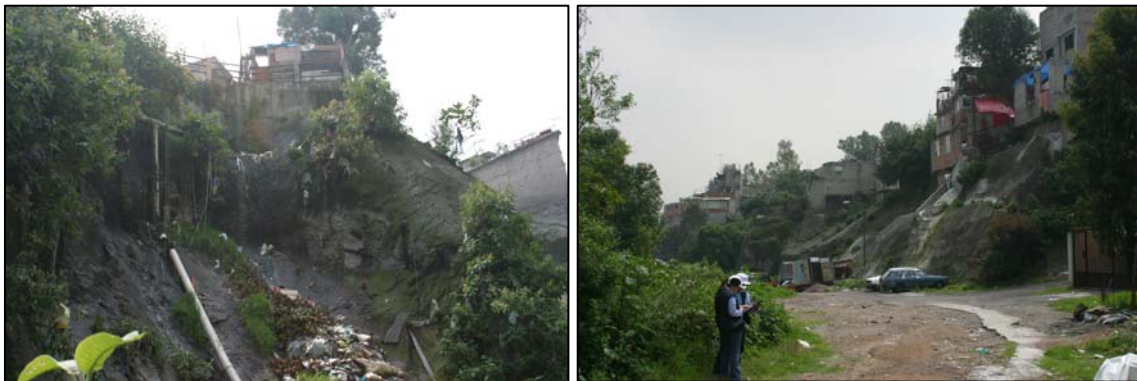
La cuenca del Río San Borja prácticamente está urbanizada hasta el borde de las laderas (Figura 7) conservándose únicamente libre de construcciones la parte más escarpada de la barranca en donde presenta pendientes pronunciadas, en promedio mayores de 60° con taludes verticales en las partes más profundas de la cañada.

Figura 7.- Viviendas ubicadas en las laderas de la barranca

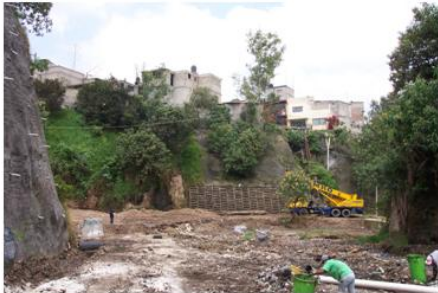
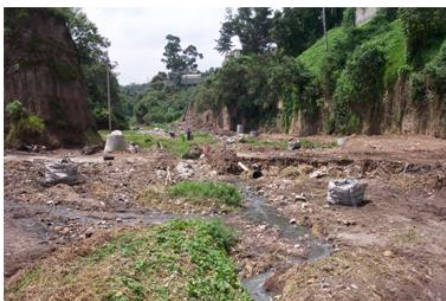
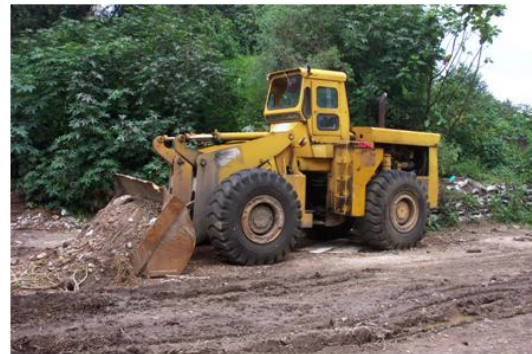
II.3. El día 22 de septiembre la PAOT realizó un recorrido conjunto con la Dirección de Preservación y Conservación del Medio Ambiente, con el objeto de constatar los trabajos de limpieza y desasolve del cauce Figura 8 concluidos el 20 de septiembre. En esta visita se constató una disminución notable en la presencia de residuos sólidos; no obstante, las lluvias de días previos arrastraron materiales de la parte alta que no ha sido saneada, depositándose nuevamente en la zona baja atendida. El sitio mas notorio de limpieza fue el vaso regulador (Figura 9)

**Figura 8.- Trabajos de limpieza de la
barranca del día 22 de septiembre**

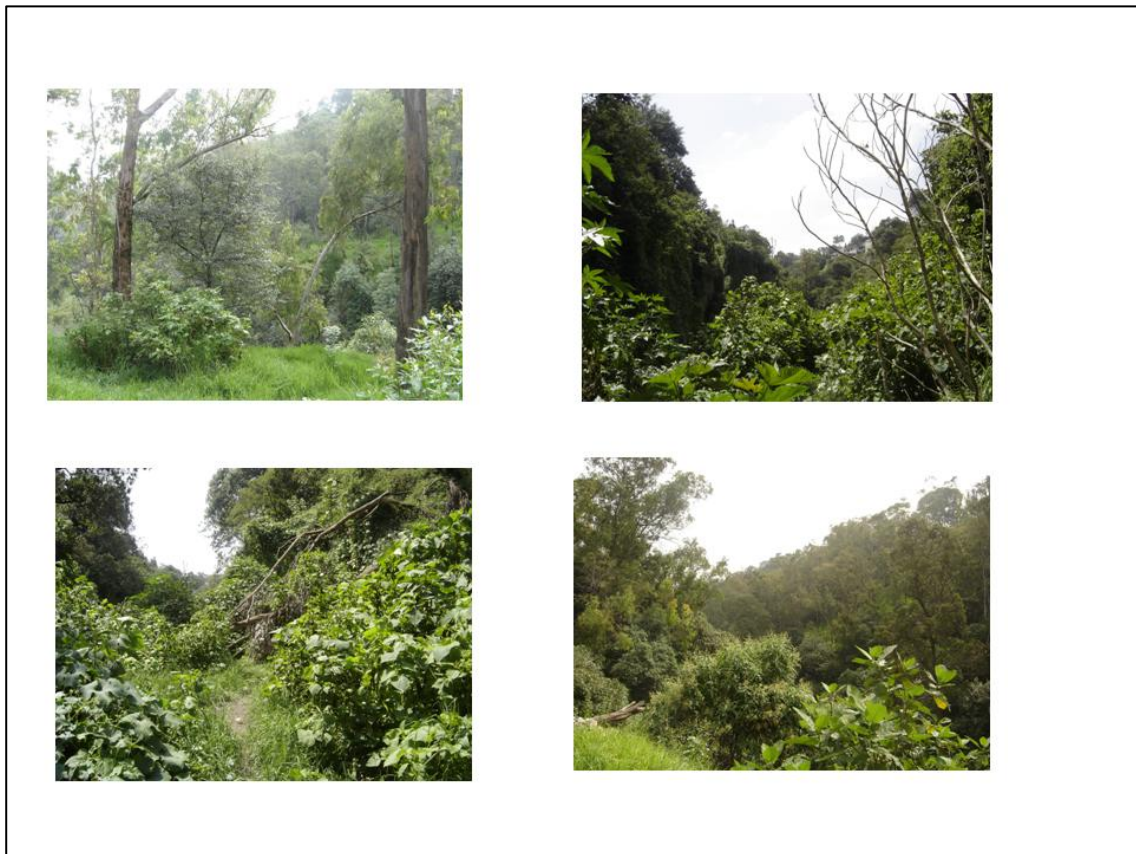
La zona de inicio del recorrido corresponde a la menos perturbada de la barranca, la cual guarda especies nativas como encinos y algunas plantas epifitas como helechos que guardan una importancia sustancial para la recarga de acuíferos y fertilidad del suelo, así como especies introducidas como el eucalipto (Figura 9)

Figura 9.- Vegetación presente en la barranca

Cuarta. Empezar una campaña de reforestación en congruencia con lo estipulado en la norma ambiental para el Distrito Federal "NADF-001-RNAT-2006", la definición de las especies para la restitución serán definidas entre la Secretaría de Medio Ambiente y la Delegación Álvaro Obregón. La campaña de reforestación tendrá la finalidad de mejorar la calidad del aire, captura de CO₂, y contribuirá a la recarga de los mantos acuíferos, así como de preservar la belleza escénica de la barranca.

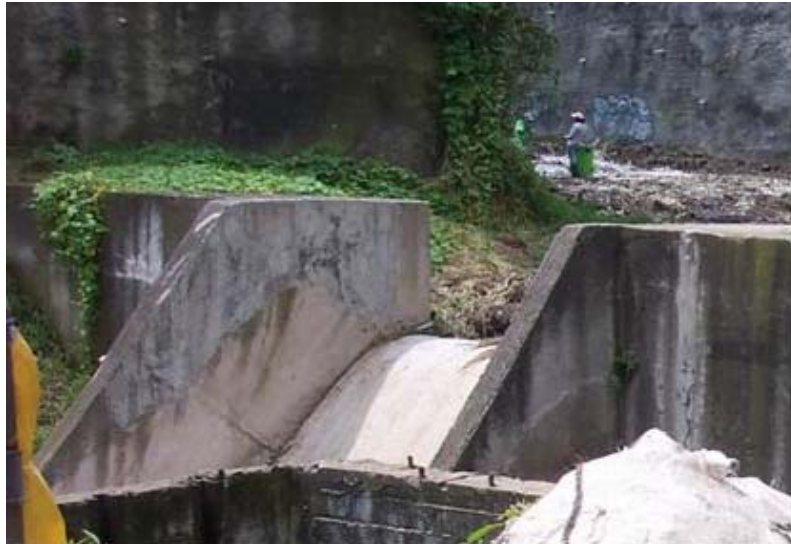
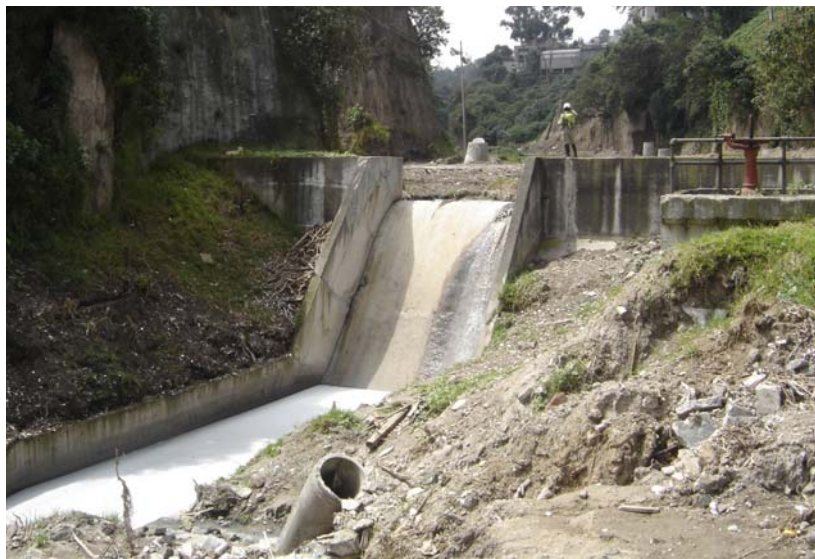
No obstante los trabajos de limpieza de la barranca a cargo de la delegación, sobre todo en la zona donde se encuentra ubicado el vaso regulador conocido como Presa Tecolote, los problemas de contaminación a los que ha estado sujeta la barranca por años persisten (Figura 10)

Figura 10.- Avances en los trabajos de limpieza de la presa tecolote

El asolve prácticamente ha disminuido la capacidad de control de los escurrimientos de esta estructura.

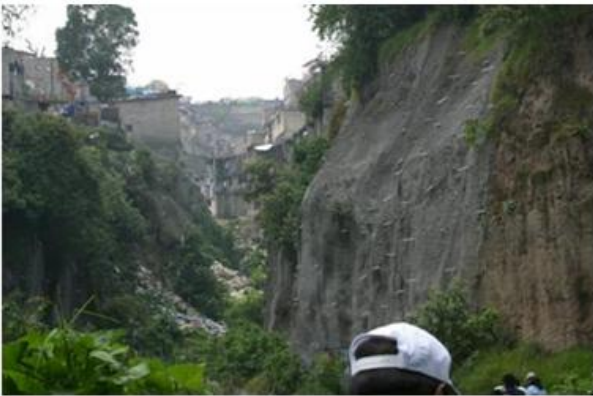
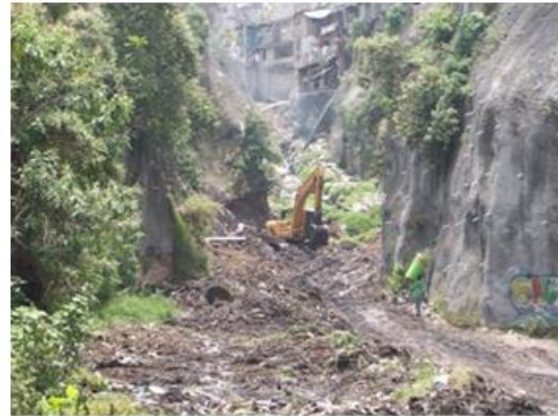
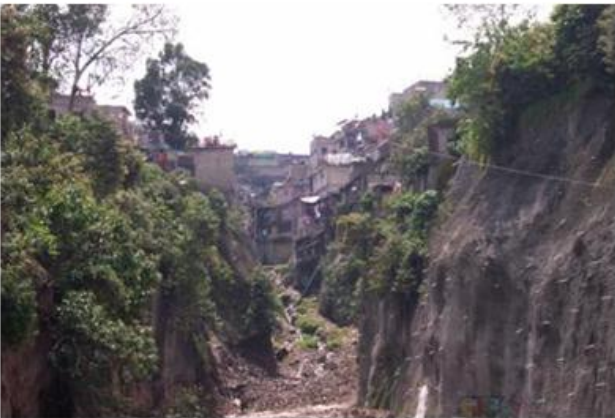
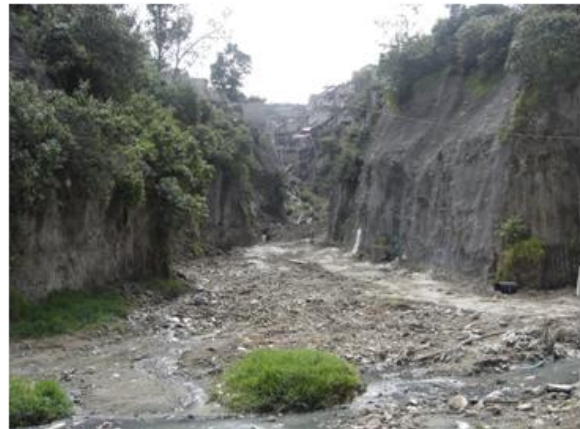
En la figura 11 se muestran los avances de limpieza del brazo tributario de la barranca ubicado en la colonia las golondrinas en la 2ª sección y continúa en la calle 9; se logro quitar la mayoría de los residuos sólidos, encontrados en la primera visita.

Antes de la limpieza de la barranca
2 Septiembre 2008

Durante las labores de limpieza
20 Septiembre 2008

Después de las labores de limpieza
22 Septiembre 2008

Después de las labores de limpieza
7 de Octubre 2008

Figura 11.- Avances de limpieza en uno de los brazos tributarios de la barranca

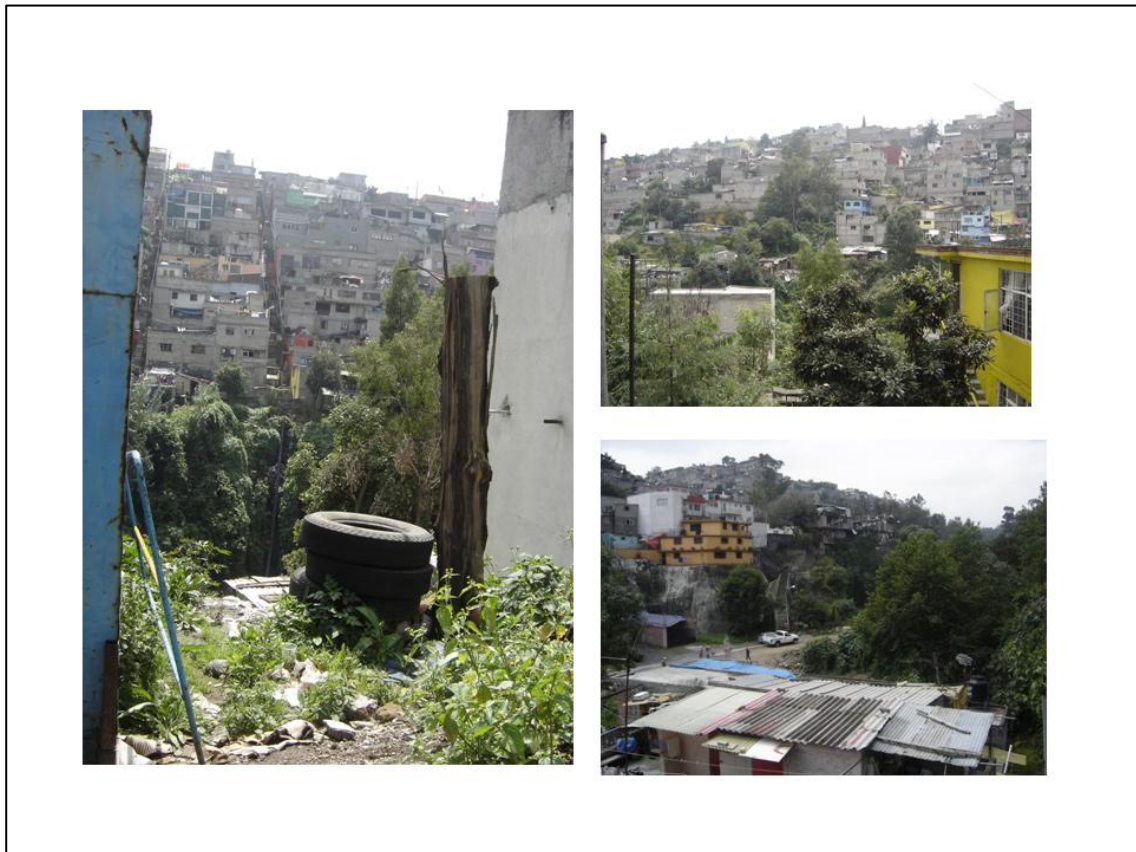
sitios que denotan condiciones de inestabilidad de los taludes y rastros de desprendimientos de material por derrumbes ocurridos en la temporada de lluvias. A lo largo del tramo estudiado se observa un número importante de viviendas, la mayoría de condiciones constructivas precarias (Figura 12) las cuales corren un alto riesgo básicamente por las condiciones potenciales de derrumbe en las laderas.

Figura 12.- Condiciones de algunas viviendas cercanas a la barranca

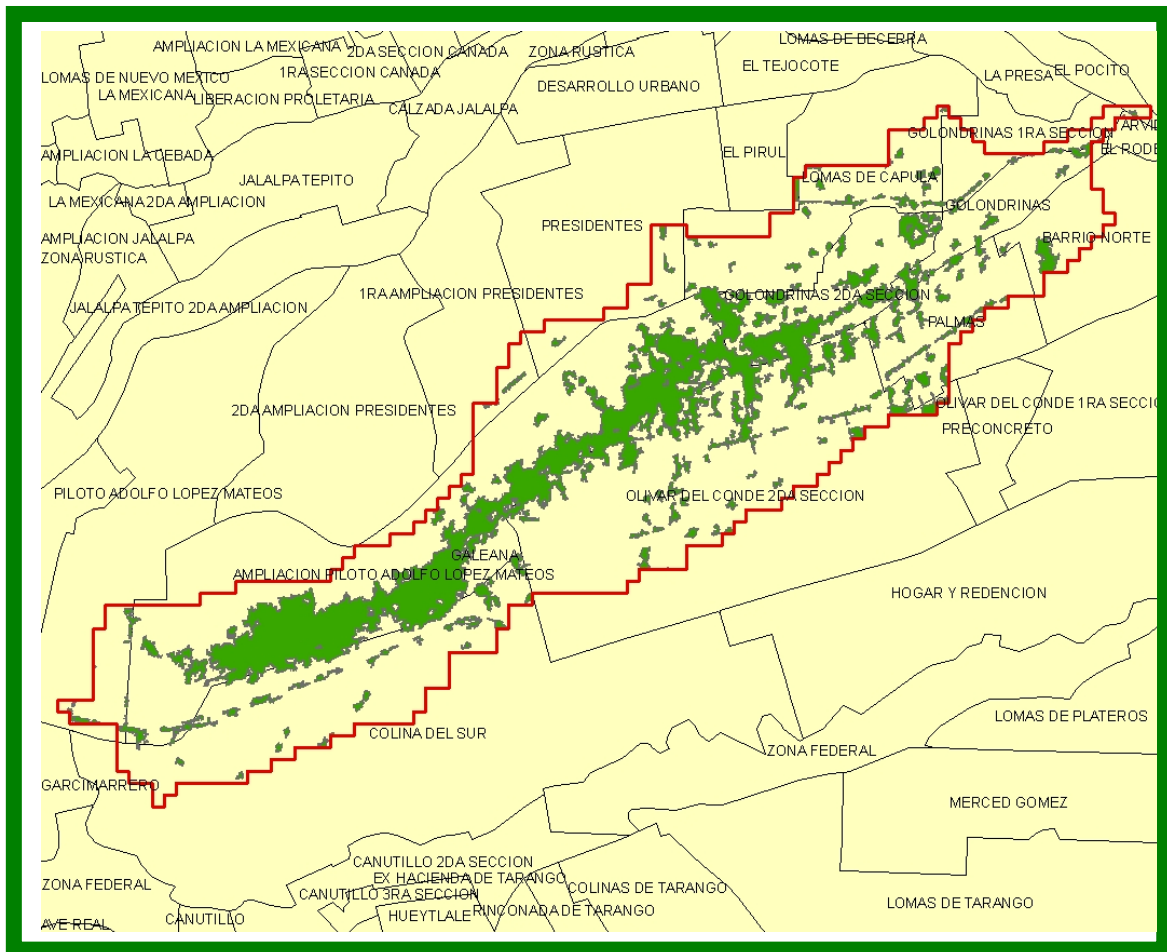
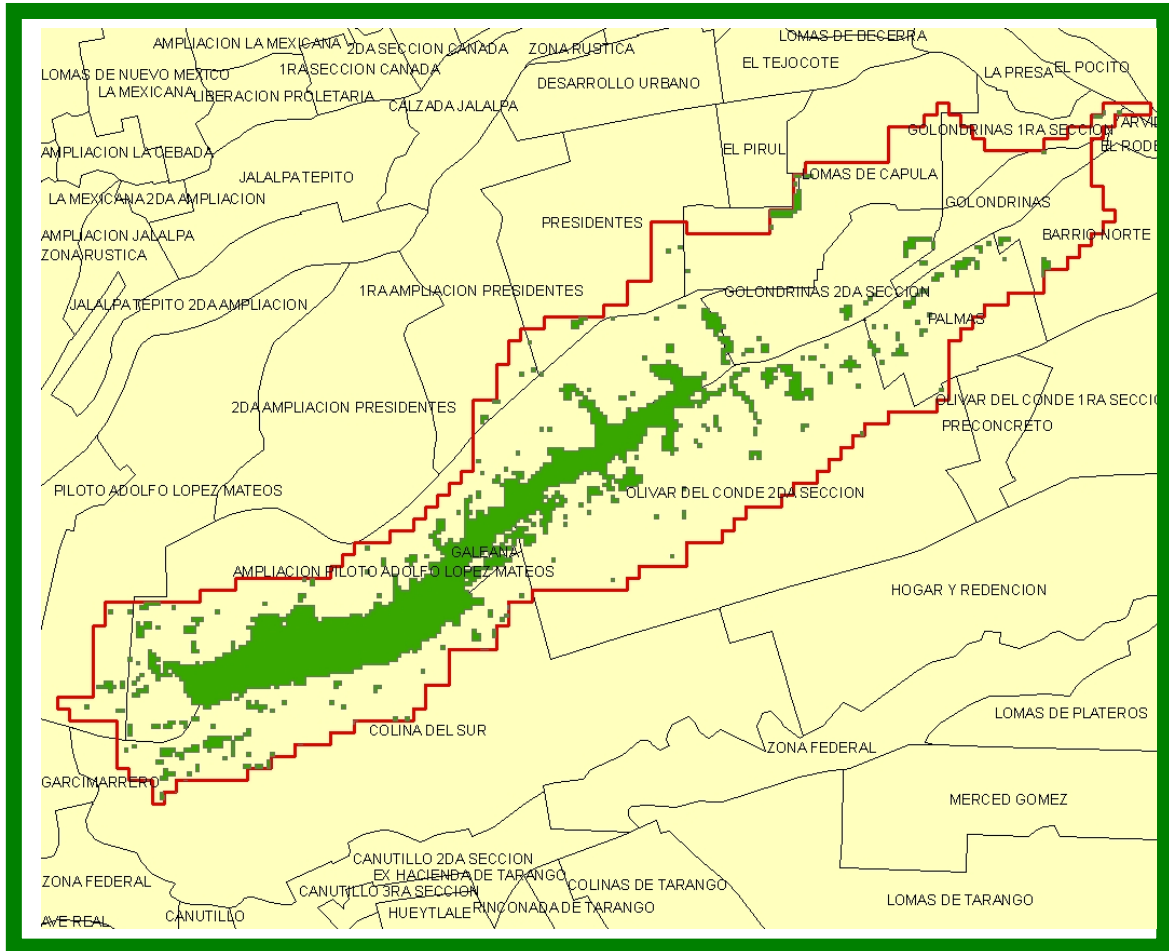
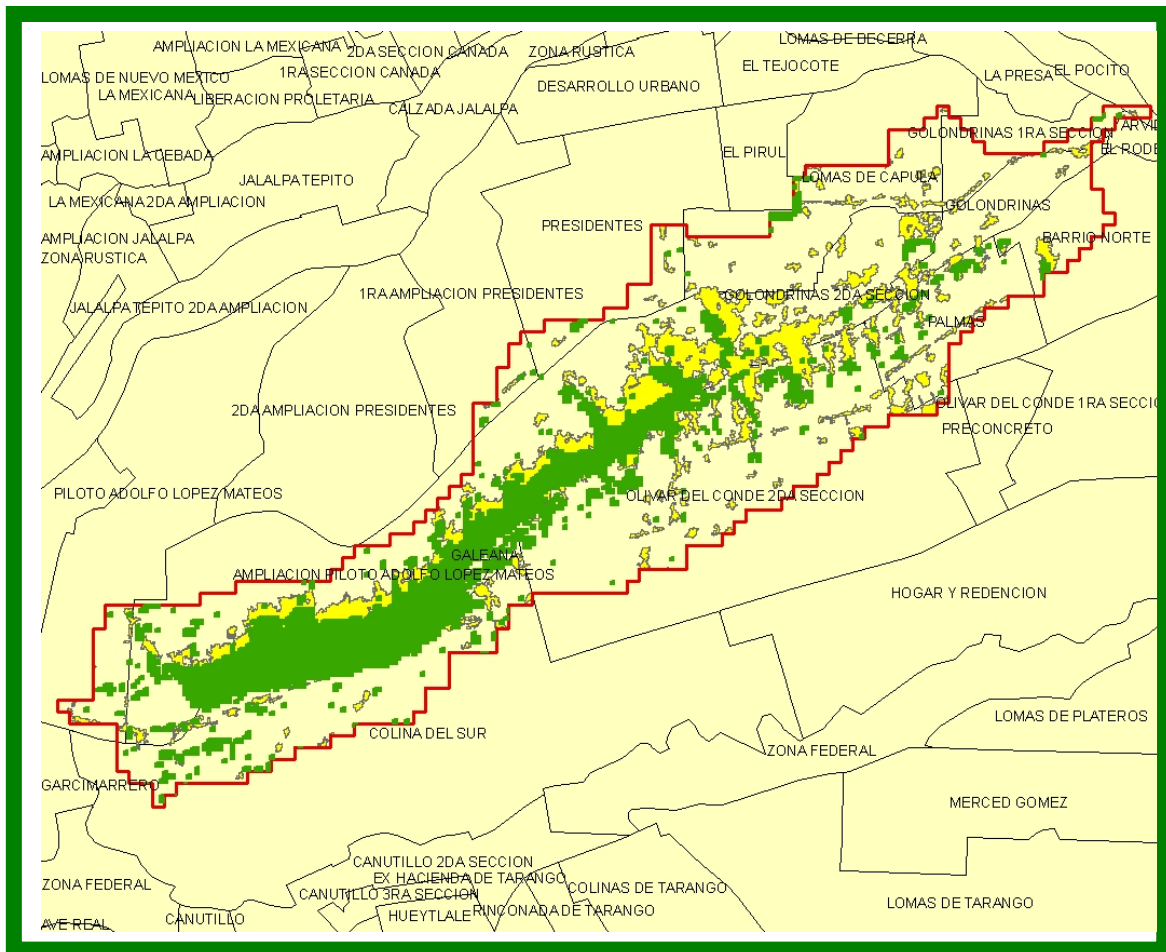
Para el año 2000 de acuerdo al “*Inventario de áreas verdes urbanas del Distrito*”, publicado por la Secretaría del Medio Ambiente (SMA) y conforme a la delimitación de la cuenca obtenida de El *Sistema de gestión de barrancas en el poniente (SGBP) de la Ciudad de México*” que puso a disposición la SMA para uso de la PAOT, el área verde para esta zona era de 29.96 ha

Para el año 2006 el área verde para la cuenca; obtenida a través de la clasificación supervisada de una Imagen SPOT 5 es de 24.96 ha (Para ambos casos la resolución del píxel de las imágenes son de 1m) Del año 2000 al 2007 se han perdido casi 5 ha de la cobertura forestal en la cuenca del Río San Borja.

- Área verde 2007
- Área verde que se perdió del 2000 al 2007
- Límite de la cuenca
