Folio: SPA/DEDPPA/ EsPA-01-2014

ESTUDIO TÉCNICO

Realizar un diagnóstico de perturbación del Río Magdalena en el tramo que abarca la zona urbana de la Delegación La Magdalena Contreras hasta la Presa Anzaldo.

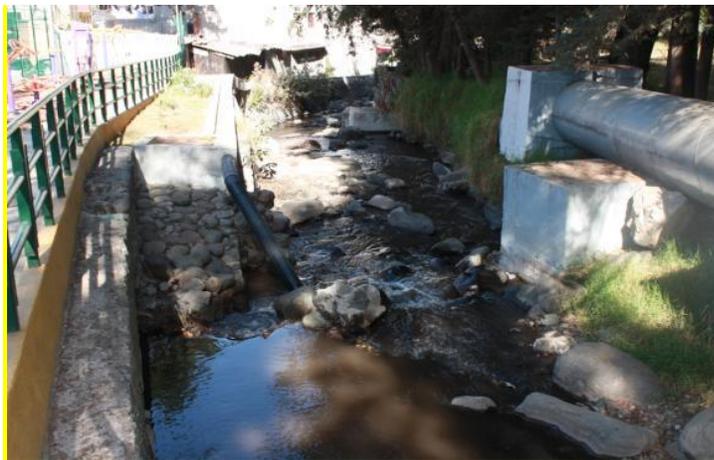
Figura 5. Imagen de la zona La Cañada

Figura 5.- se muestran las condiciones generales del cauce, del punto de inicio “La Cañada al punto “Deportivo 1ro. de mayo”; zona con las mejores condiciones.

En el cauce se observa la presencia de residuos sólidos aparentemente es basura que los colonos depositan en río.

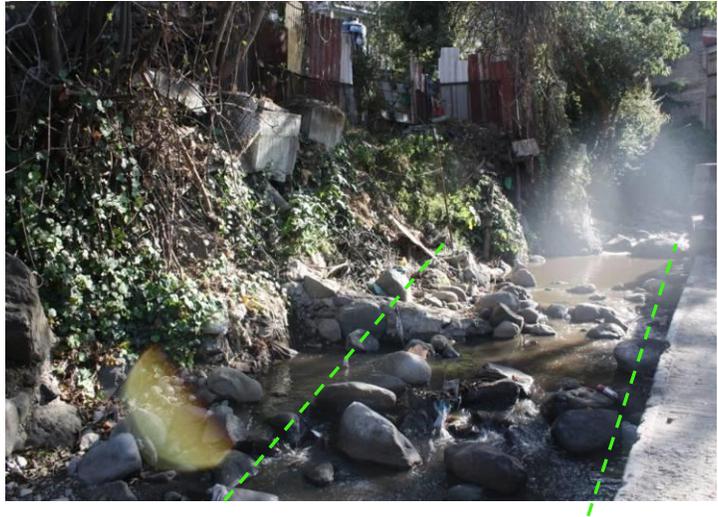
Figura 6.- “El Molinito”; en las riberas aún presentan infraestructura e invasión del cauce con viviendas precarias y algunas consolidadas se observa una invasión a la zona federal

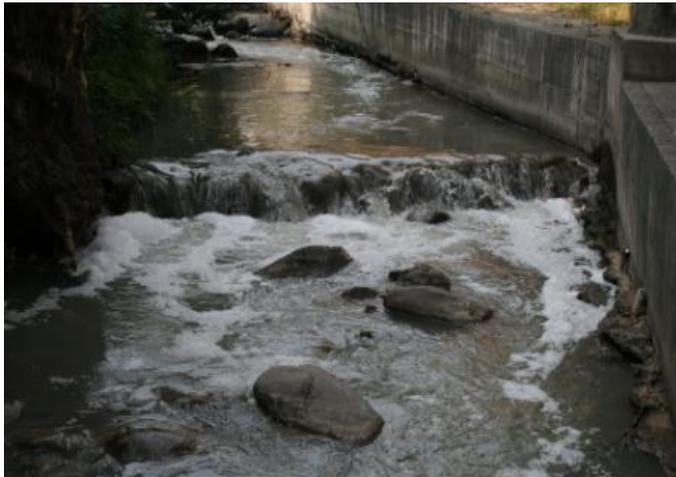
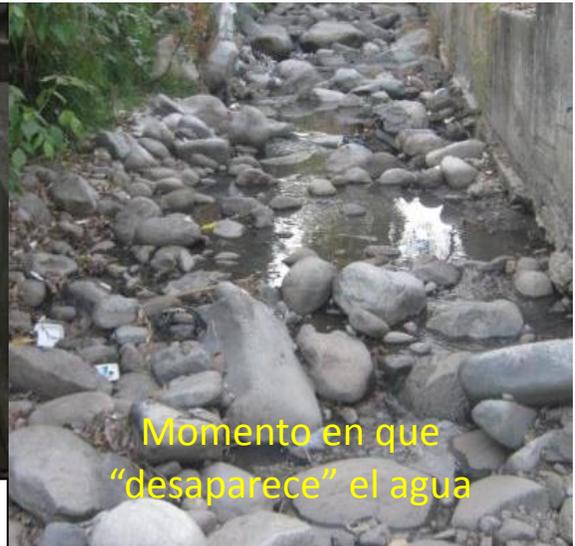
Figura 7.- Punto “División 1ro. de Mayo”

En el punto “Deportivo 1ro. de Mayo” el flujo de agua desaparece (Figura 7).

Momento en que
“desaparece” el agua

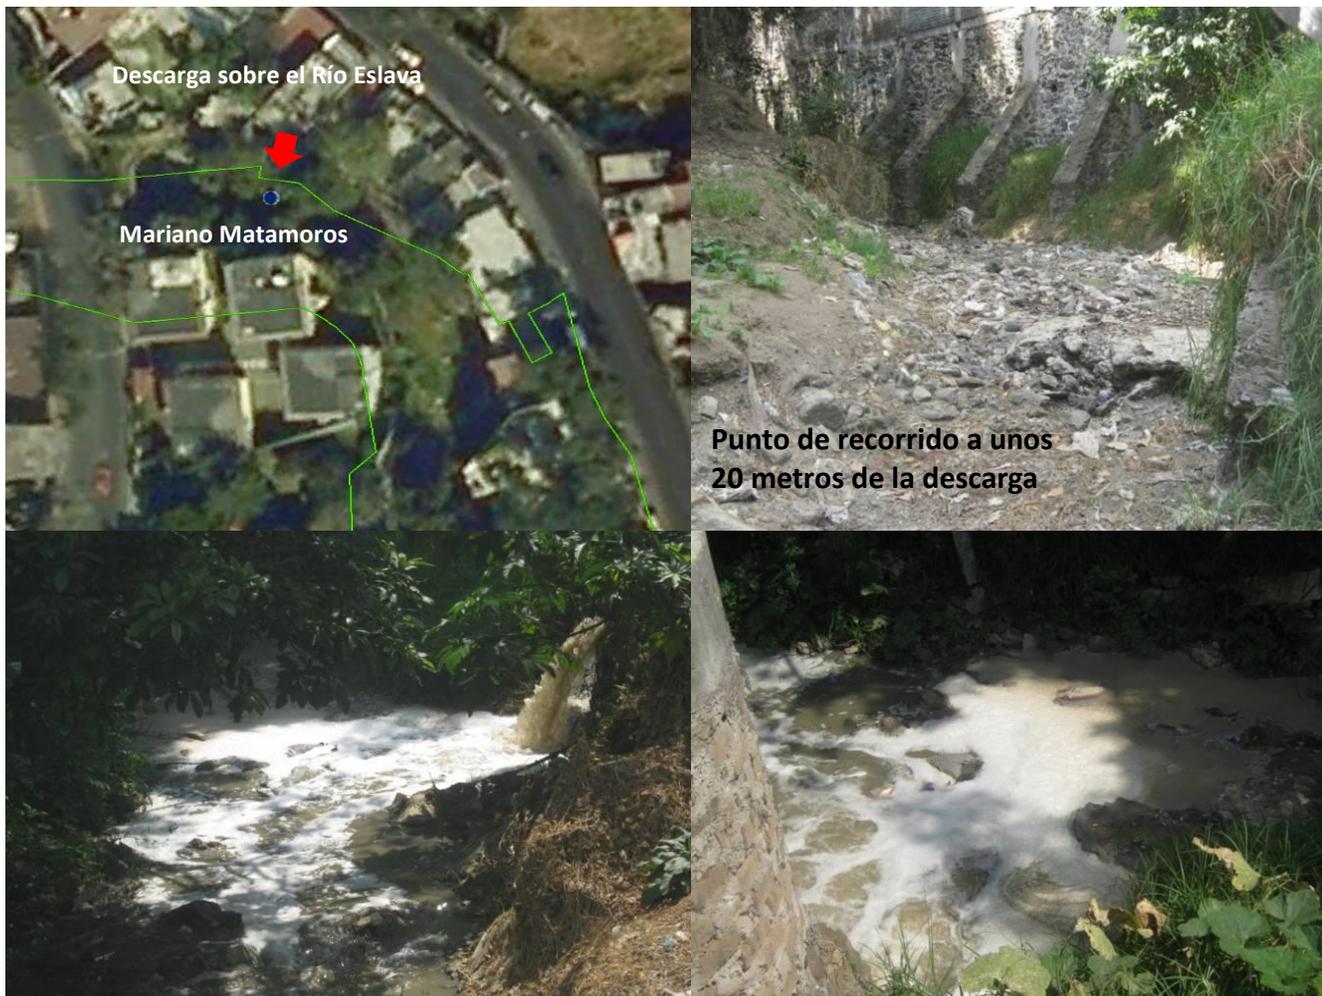
Figura 8.- Punto de descarga sobre Río Eslava

Durante el recorrido, se caminó sobre el cauce de Río Eslava y a la altura de la calle Matamoros en la colonia Conchita (figuras 8 y 9) se observó una descarga sobre el Río Eslava; el personal de la SACMEX atribuyó que la descarga se debe a que colector marginal está bloqueado por los residuos vertidos al cauce y a los pozos de visita, ya que confirmó que el colector del Río Eslava también está concluido y mostró fotografías de los residuos que se han encontrado dentro de los pozos de visita (posterior a la conclusión de la obra del colector) y estos residuos van desde bolsas de basura hasta colchones y botes de pintura con escombros.

Al inicio de este tramo se incrementó el mal olor y el contenido de basura sobre el cauce.

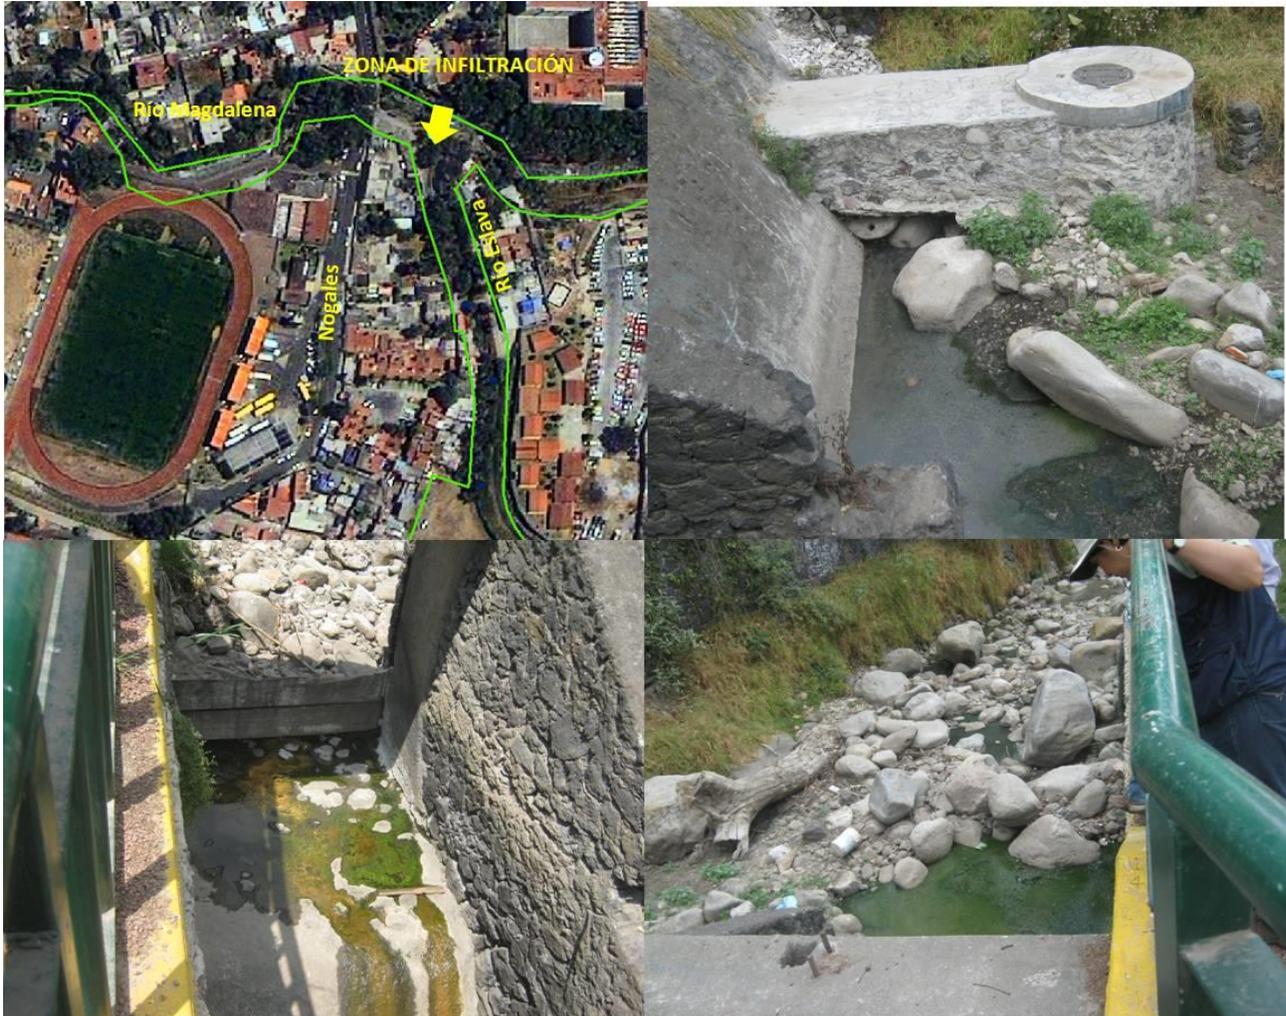
Figura 9.- Zona de infiltración a la altura del punto “Unión de Ríos”

En un tramo de aproximadamente 1.3 km comprendido del punto 8 (Unión de Ríos Magdalena y Eslava) al punto 11 (Pedregal 2) se observó flujo de agua residual, la cual proviene del Río Eslava; esta situación que se pudo cotejar durante la visita del 26 de marzo, la cual se realizó con personal de SACMEX.

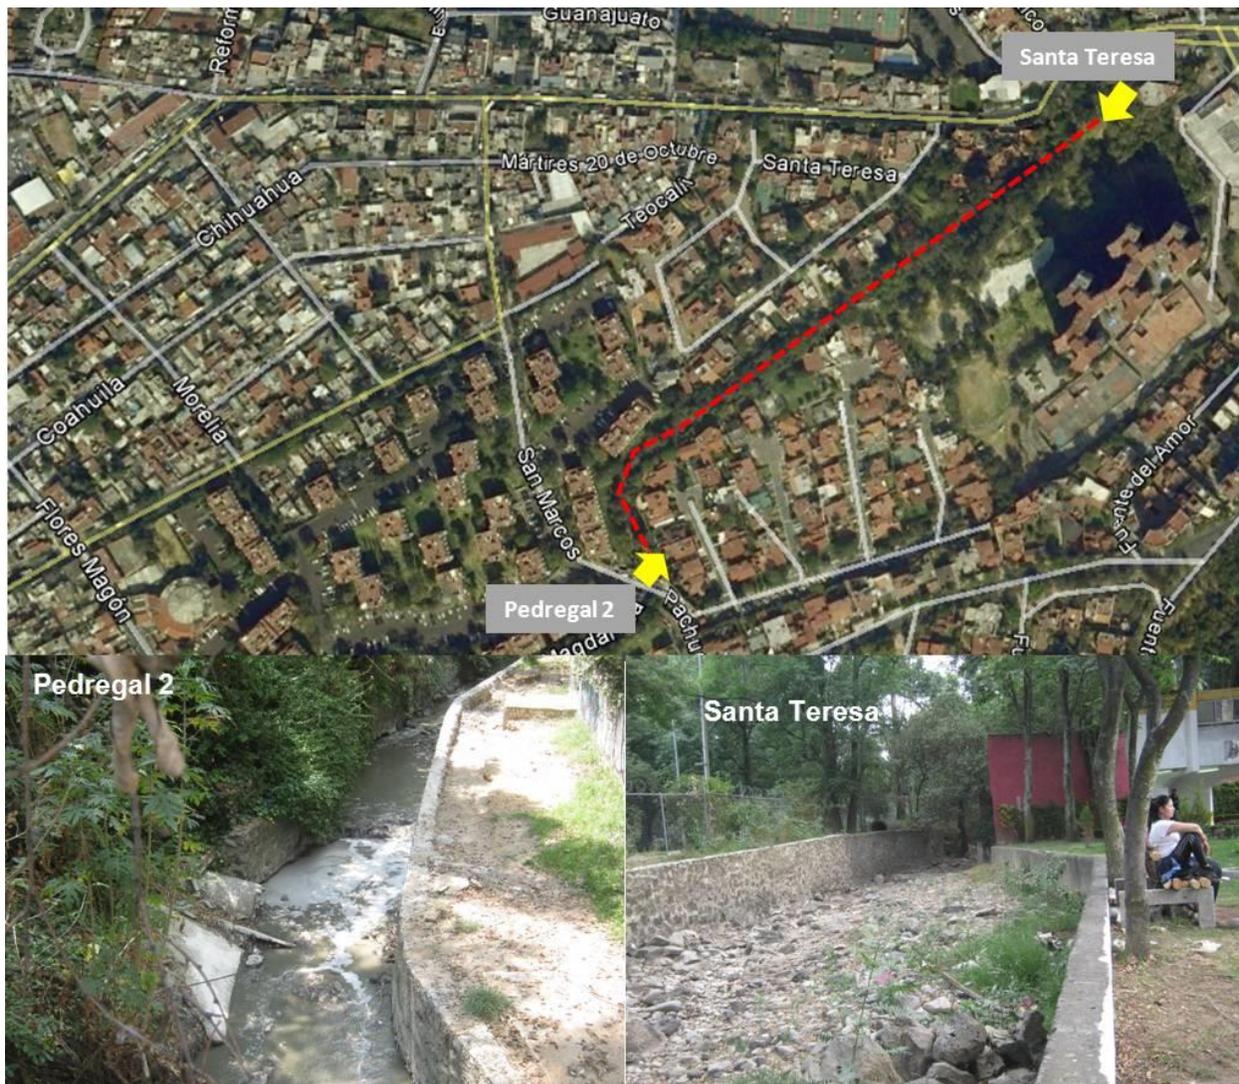
Figura 10.- Tramo de Pedregal 2 a Santa Teresa

Durante el recorrido en este tramo se observaron algunas anomalías, a altura de Santa Teresa; como se comentó, el agua residual desaparece aparente por una falla en el colector marginal. El personal de SACMEX que acompañó durante el recorrido del 26 de marzo de 2014, no pudo explicar con claridad a donde se va el agua residual que desaparece ya que a 500 metros en el punto "Pedregal 2" antes de este punto todavía se observa un volumen considerable de agua residual circulando sobre el cauce (Figura 10).

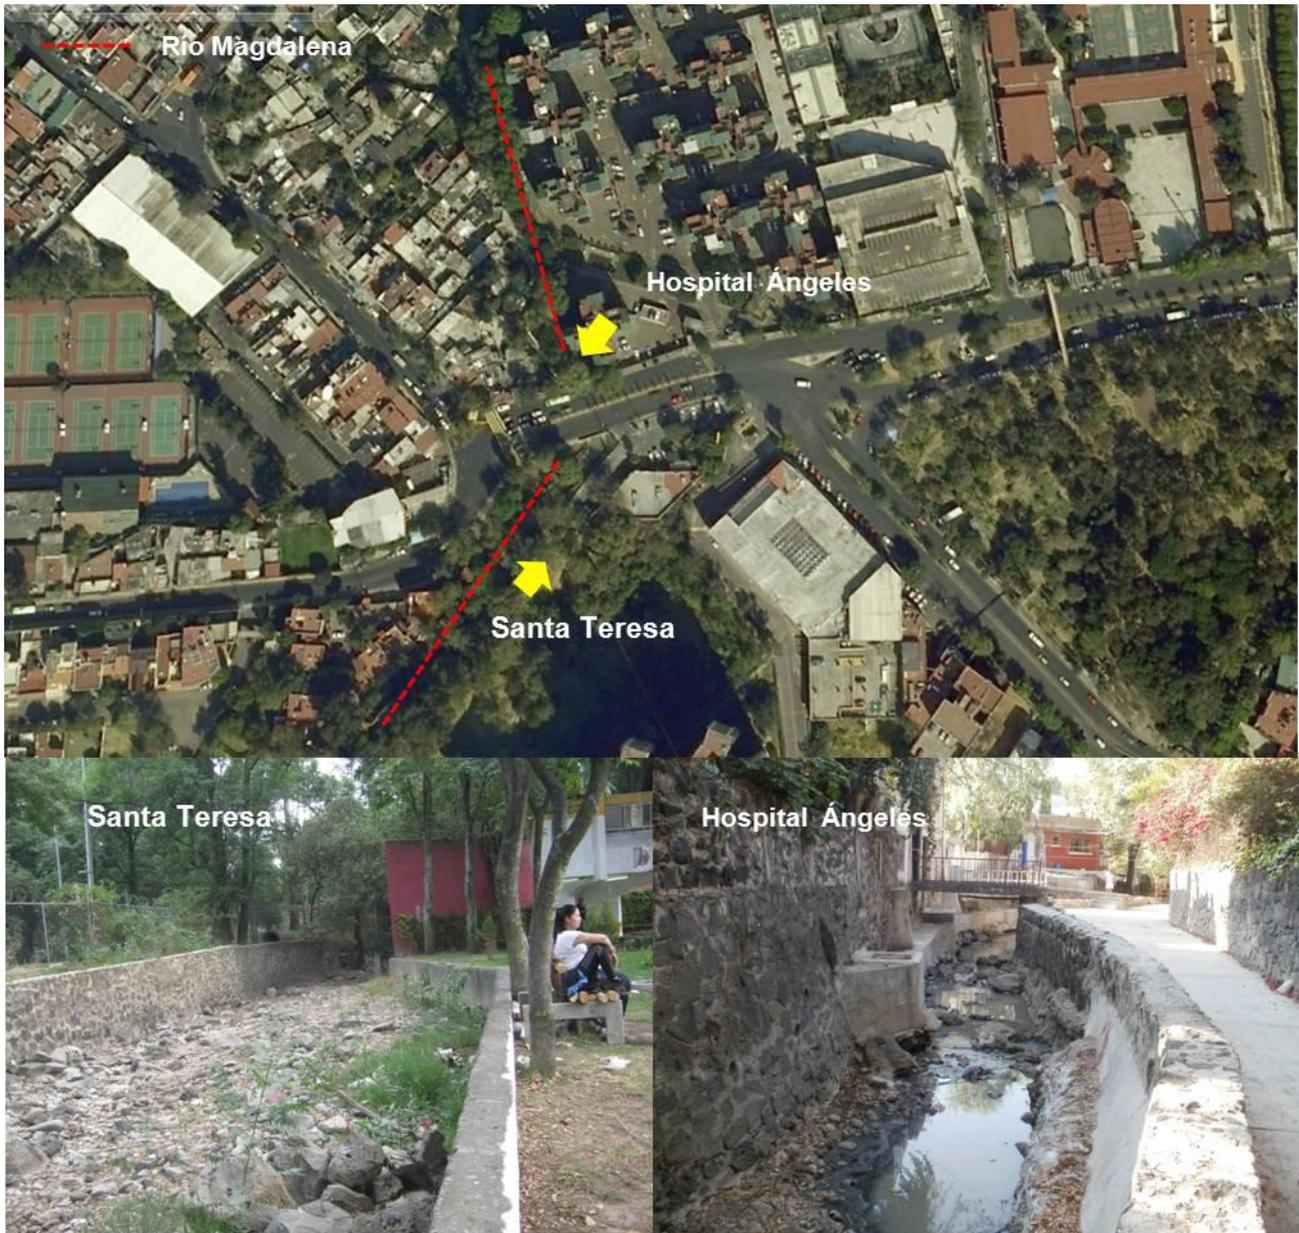
Figura 11.-Tramo de Santa Teresa a Hospital Ángeles

En el punto de “Hospital Ángeles” (a escasos 90 metros adelante del punto de “Santa Teresa”) las descargas de aguas residuales continúan; pero en este tramo hasta Presa Anzaldo, las descargas provienen de las colonias aledañas (iFigura 11).

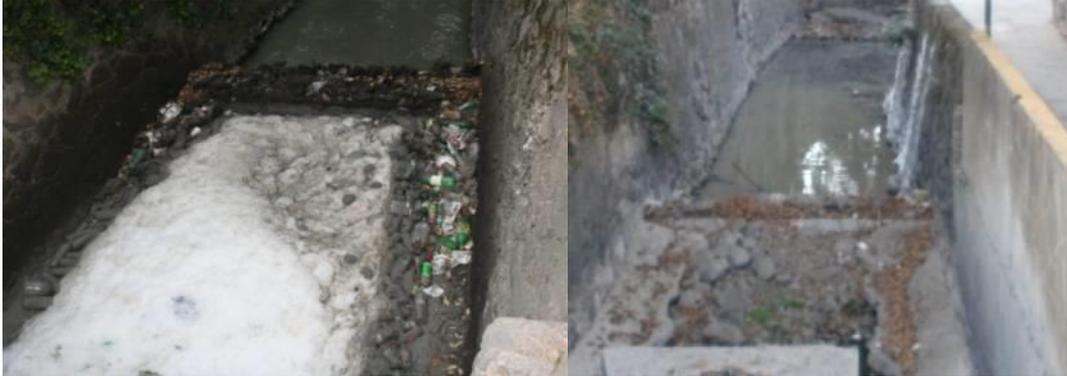
Las condiciones del cauce en el tramo final (Hospital Ángeles a la Presa Anzaldo), son de gran contaminación, se presentan muchos residuos y azolve, agua residual y por ende malos olores (figura 12).

Figura 12. Condiciones del cauce a la altura del punto 12 (Hospital Ángeles) y 13 (Guerrero)

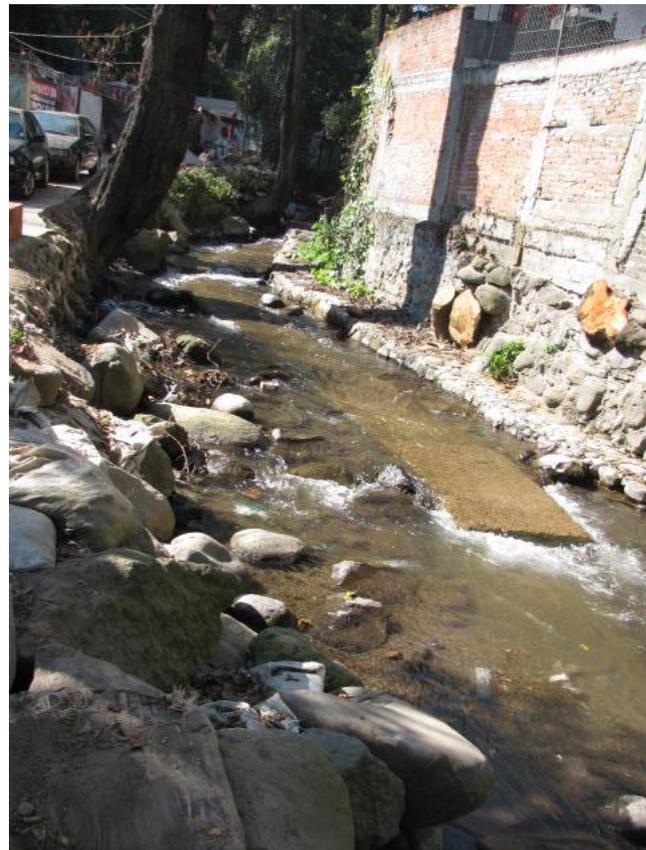
Figura 13. Condiciones de las riberas

Las riberas también presentan arbolado, pastos y arbustos salvo en los sitios donde las construcciones llegan al lado del cauce. En la figura 13 se muestran algunos tocones recientes, posiblemente de árboles retirados como parte del proyecto de sanamiento.

Al igual que en el cauce, los residuos sólidos van en aumento conforme se acerca el río al vaso regulador.

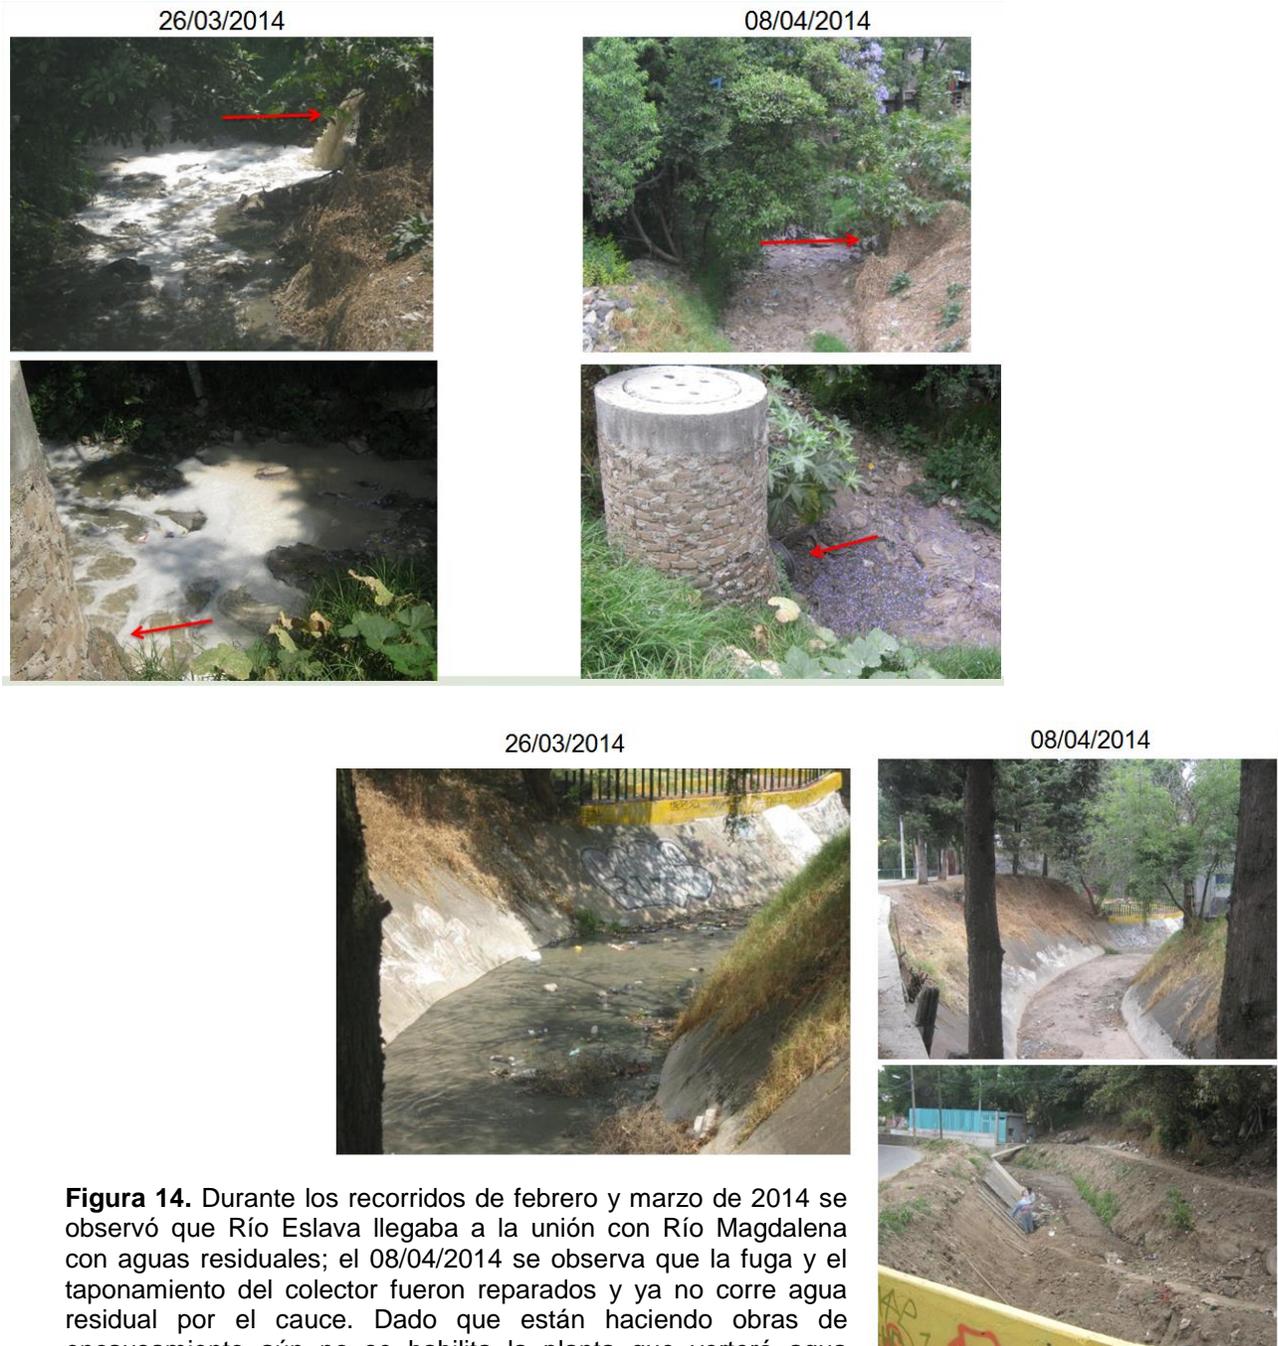
Después de las gestiones realizadas con el SACMEX, el 8 de abril de 2014 se volvió a hacer un recorrido en el Río Eslava y en el el punto de “Unión Ríos”, observando que la fuga localizada anteriormente ya se había reparado; por lo tanto el cauce de Río Magdalena-Eslava ya **NO** llevaba agua residual, aunque el volumen del cauce seguía siendo muy bajo (figura 14).

Figura 14. Durante los recorridos de febrero y marzo de 2014 se observó que Río Eslava llegaba a la unión con Río Magdalena con aguas residuales; el 08/04/2014 se observa que la fuga y el taponamiento del colector fueron reparados y ya no corre agua residual por el cauce. Dado que están haciendo obras de encausamiento aún no se habilita la planta que verterá agua tratada al cauce para que lleve flujo

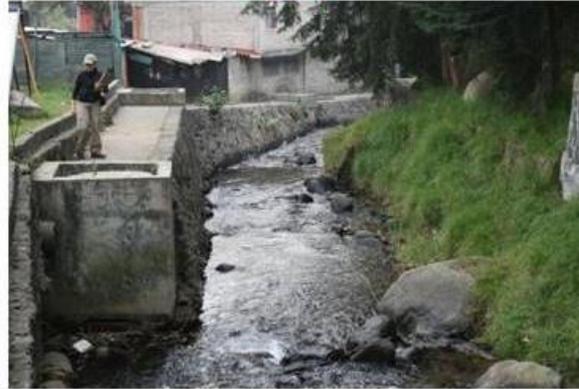
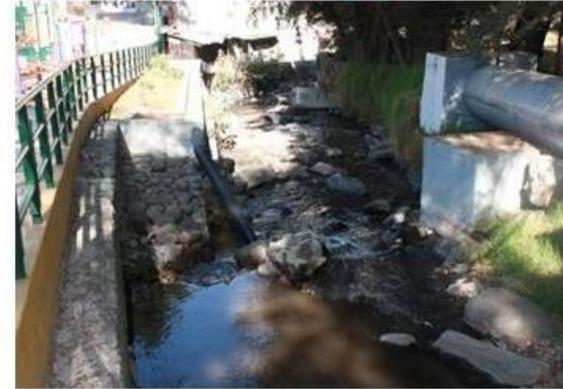
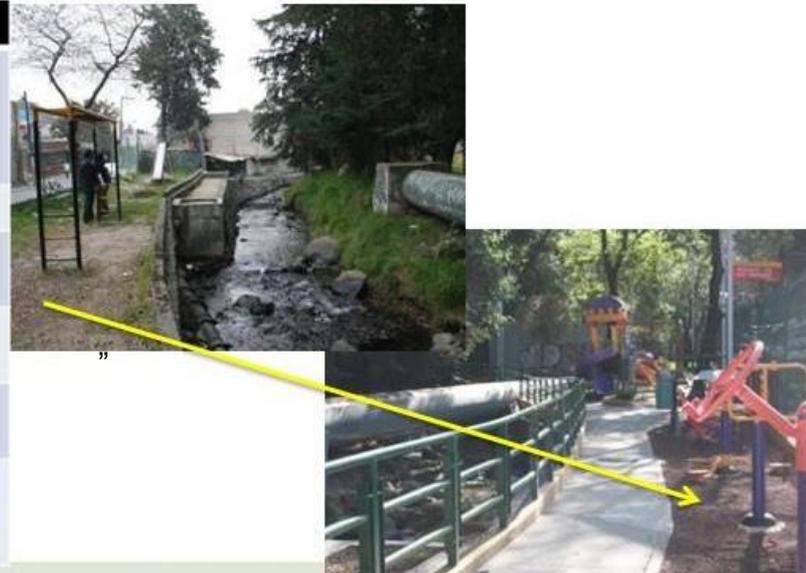
Figura 19 - Comparativo de condiciones ambientales imágenes de 2007-2014 “La Cañada

Elemento	2007	2014
Calidad de agua	Regular (poco turbia; bajos sedimentos; olor mínimo a jabones y casi transparente)	Regular (poco turbia; bajos sedimentos; olor mínimo a jabones y casi transparente)
Edo. del cauce	Bien	Bien
Edo. de riberas	Bien (con infraestructura)	Bien (con infraestructura)
Colector	Presencia y en funcionamiento	Mantenimiento reciente
Residuos	Presencia mínima	Menor cantidad que en 2007
Otros	Falta mantenimiento al parque	Retiro de árboles muertos y mejora del espacio recreativo.

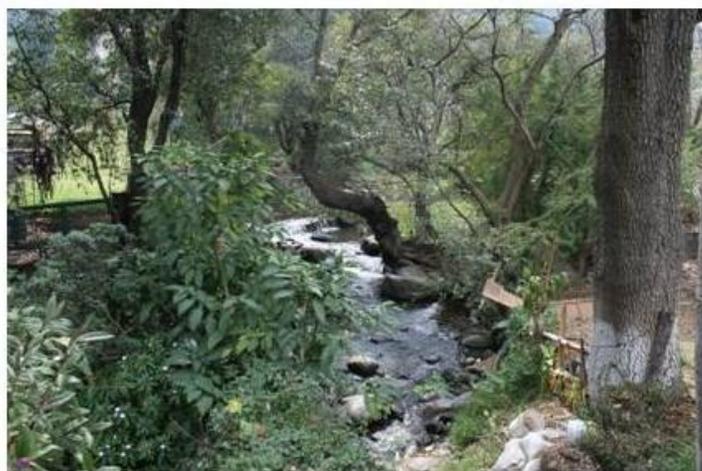
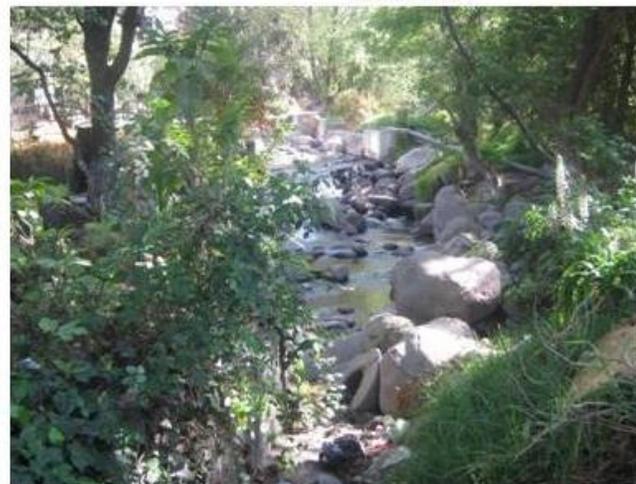
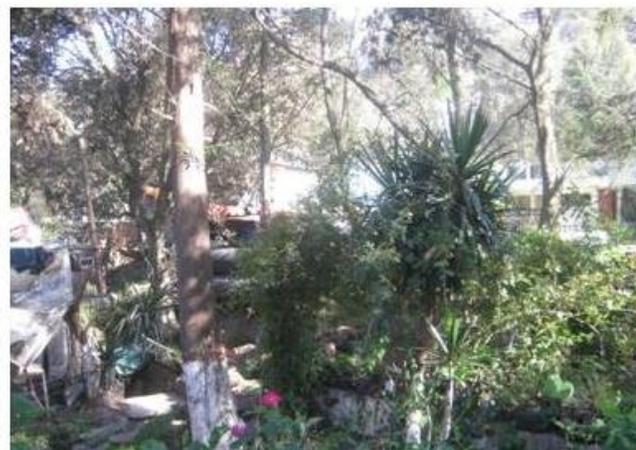
Figura 20 - Comparativo de condiciones ambientales imágenes de 2007-2014 “Emiliano Carranza

Elemento	2007	2014
Calidad de agua	Bien	Regular (mas clara, menos turbia y menor cantidad)
Edo. del cauce	Bien	Bien
Edo. de riberas	Bien (con infraestructura)	Bien (con infraestructura)
Colector	No se observa	No se observa
Residuos	Regular	Presencia mínima

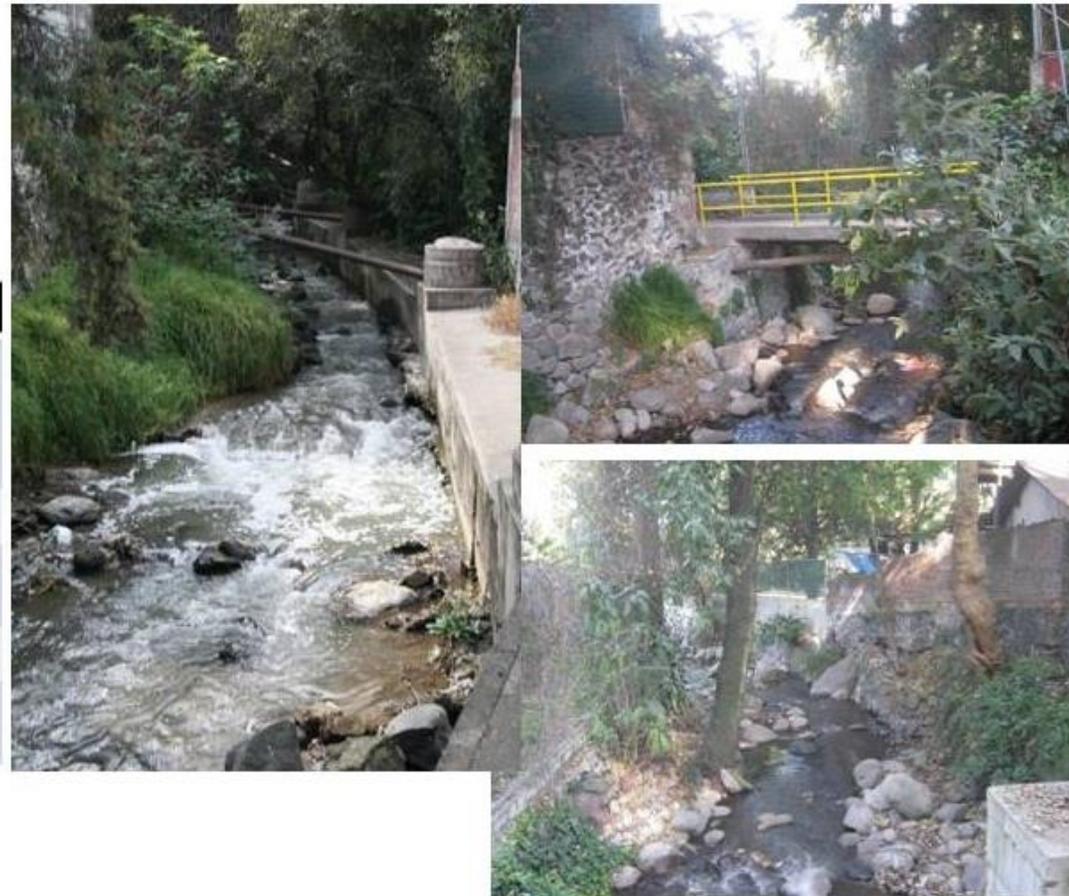
Figura 22 - Comparativo de condiciones ambientales imágenes de 2007-2014 “Del Pino”

Elemento	2007	2014
Calidad de agua	Regular (olor a agua residual)	Regular (mas clara, menos turbia).
Edo. del cauce	Regular	Regular
Edo. de riberas	Bien (con infraestructura)	Bien (con infraestructura)
Colector	Presencia	Presencia
Residuos	Presencia minima	Presencia minima

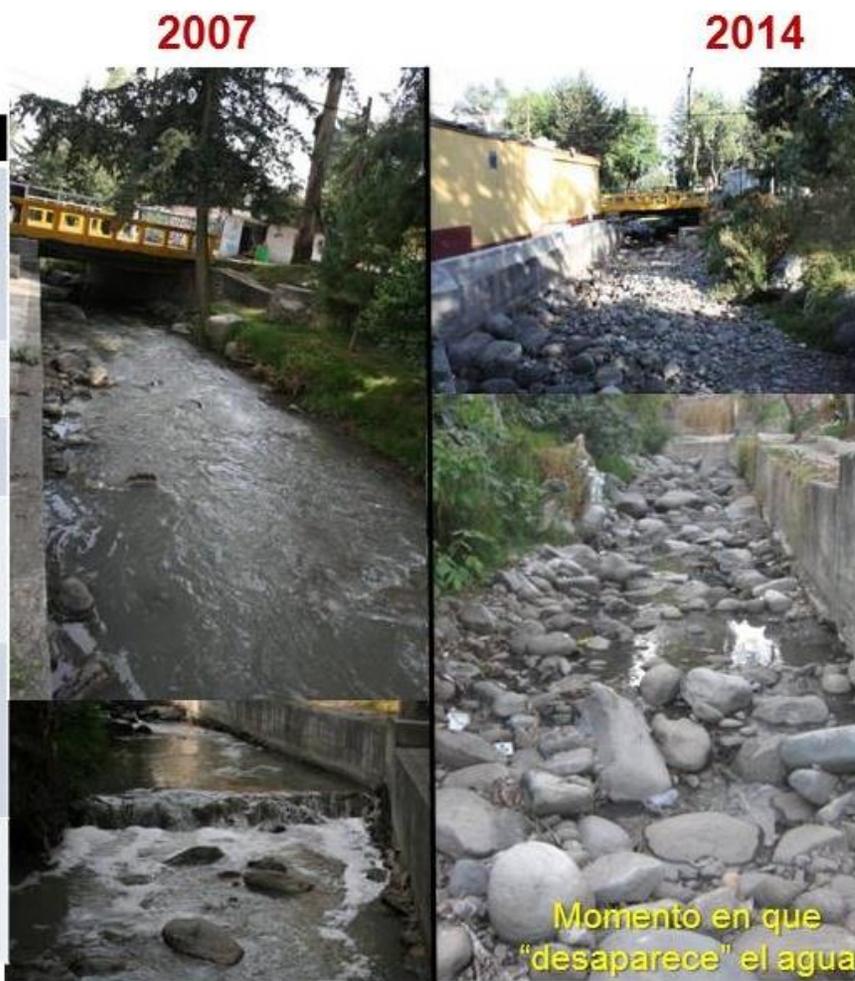
Figura 24 - Comparativo de condiciones ambientales imágenes de 2007-2014 “División 1ro de Mayo

Elemento	2007	2014
Calidad de agua	Muy mala (turbia; olor a agua residual; gris-café). Descargas	Flujo mínimo en estado regular y luego desaparece
Edo. del cauce	Bien	Bien
Edo. de riberas	Bien (con infraestructura)	Bien (con infraestructura)
Colector	Presencia y en funcionamiento	Reciente mantenimiento y en funcionamiento
Residuos	Presencia mínima	Presencia mínima y un poco de escombros de las obras
Otros	Falta mantenimiento al parque	Mejoramiento al arbolado y al espacio recreativo

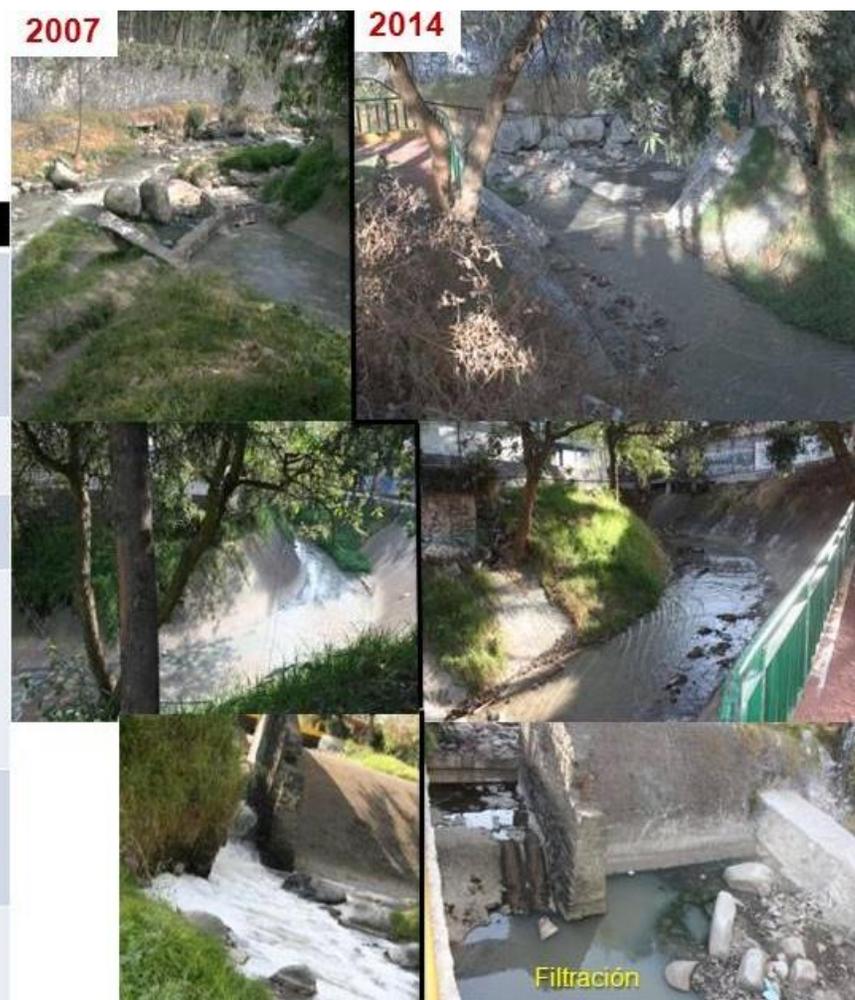
Figura 25 - Comparativo de condiciones ambientales imágenes de 2007-2014 “Unión de Ríos”

Elemento	2007	2014
Calidad de agua	Muy mala (turbia; olor a agua residual; gris-café). Descargas	El cauce no trae agua, se incorporan las aguas residuales del Río Eslava
Edo. del cauce	Regular	Hay una filtración de agua
Edo. de riberas	Bien (con infraestructura)	Bien (obra de mantenimiento)
Colector	Posiblemente subterráneo porque más adelante se observa con fugas y azolvado.	Obras recientes; pero el agua residual corre por el cauce.
Residuos	Presencia baja	Presencia de residuos procedentes de Río Eslava
Otros	Falta mantenimiento en general	Falta mantenimiento en general

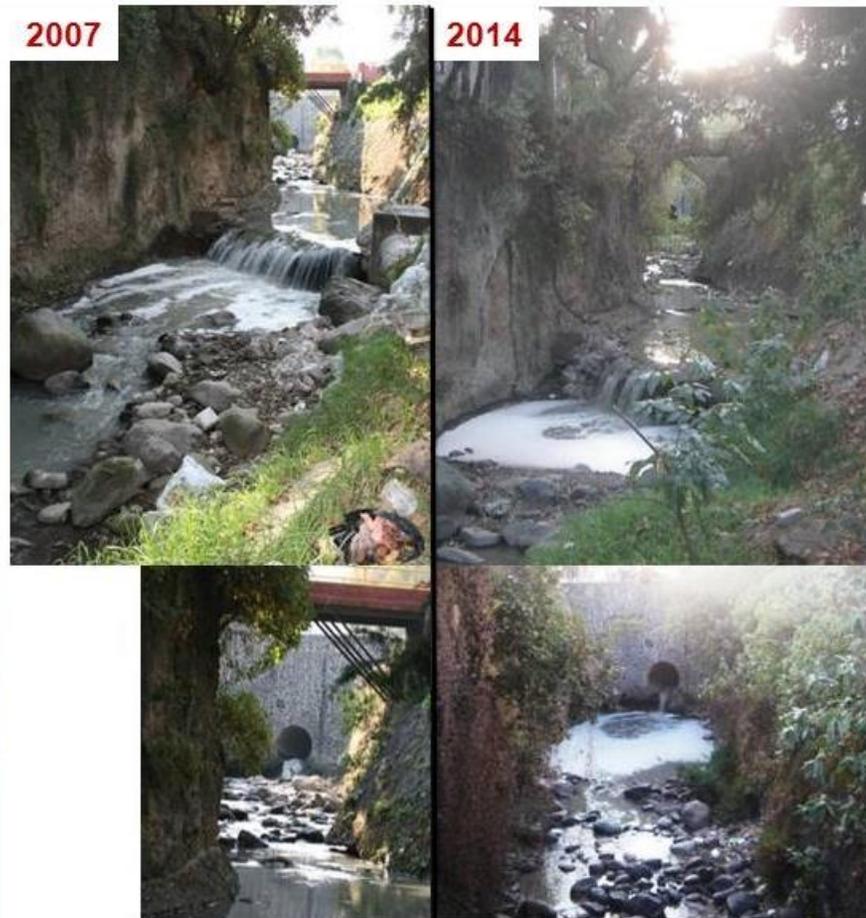
Figura 26 - Comparativo de condiciones ambientales imágenes de 2007-2014 “Hermenegildo Galeana”

Elemento	2007	2014
Calidad de agua	Muy mala (turbia; olor a agua residual; gris-café). Descargas	Mala. Agua residual; poco flujo; estancamiento y espuma.
Edo. del cauce	Bien (cauce y riberas naturales con poca infraestructura)	
Edo. de riberas	(Bien) Tipo Talud	Mismas condiciones
Colector	Se observó con fugas y azolvado.	Obras recientes; Se retiró un pozo de visita. El agua residual corre por el cauce.
Residuos	Presencia baja	Presencia mínima
Otros	Presencia de vegetación (buenas y regulares condiciones) en riberas y zona superior del talud	Mismas condiciones

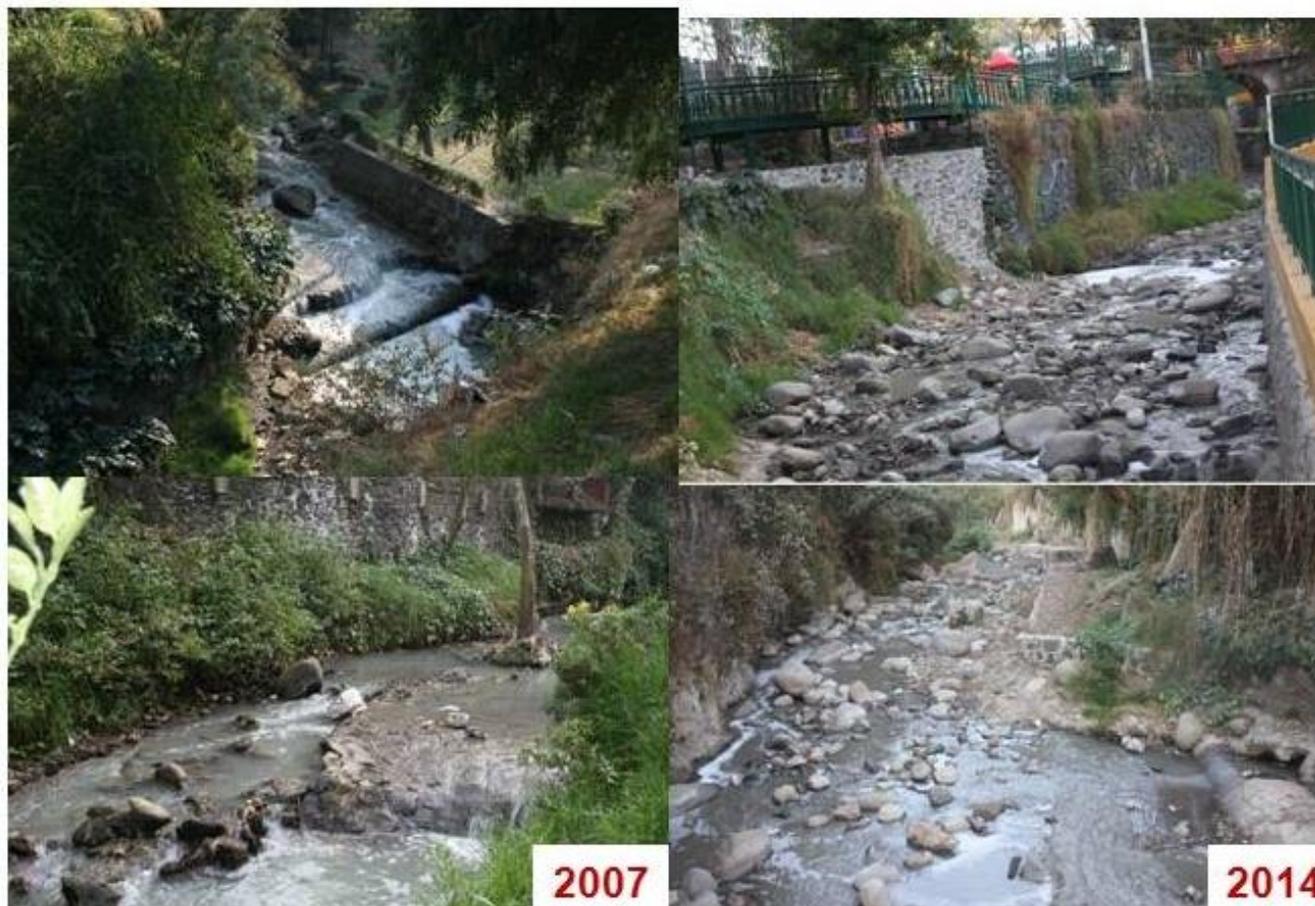
Figura 27 - Comparativo de condiciones ambientales imágenes de 2007-2014 “Foro Cultural”

Elemento	2007	2014
Calidad de agua	Mala (olor-color, turbiedad, residuos)	Mala (olor-color, turbiedad, residuos, menor flujo de agua)
Edo. del cauce	Mal estado	Mal estado
Edo. de riberas	Regular	Regular
Colector	Mal estado	Mal estado (no se observan obras de mantenimiento)
Residuos	Presencia alta	Presencia media

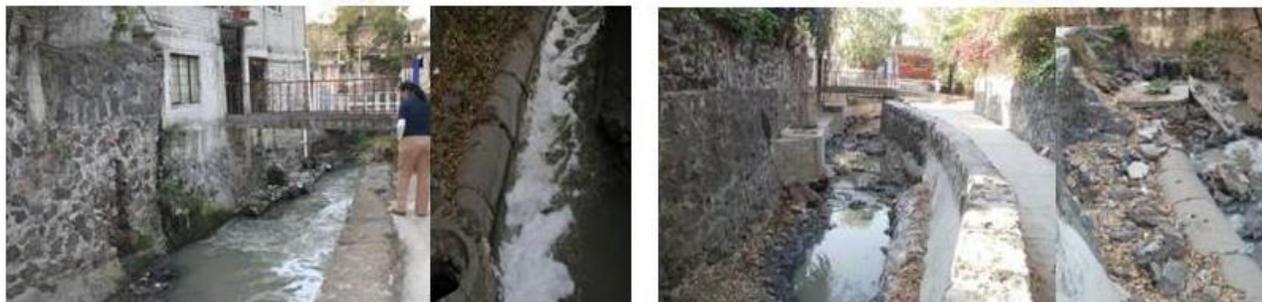
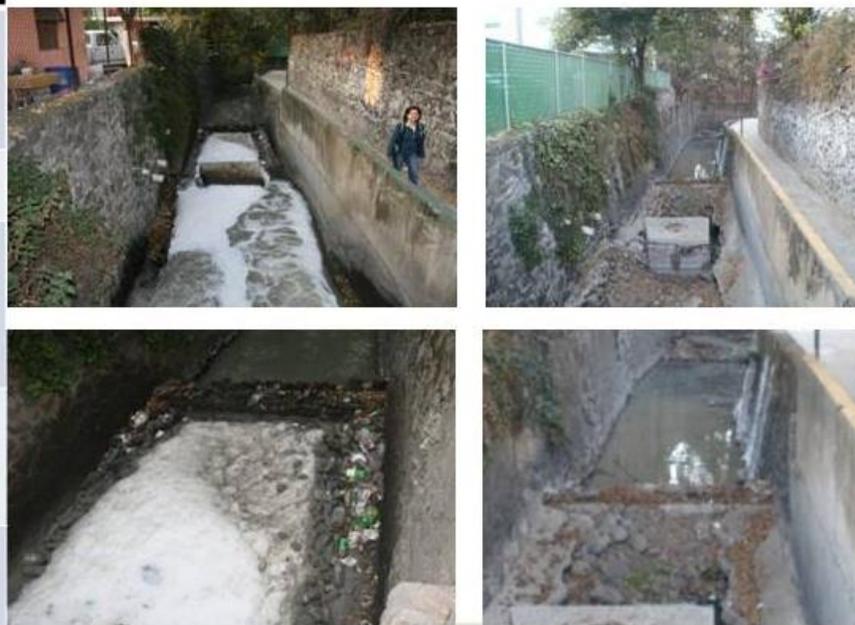
Figura 30 - Comparativo de condiciones ambientales imágenes de 2007-2014 "Hospital Ángeles y Guerrero.

Elemento	2007	2014
Calidad de agua	Muy mala (olor-color, turbiedad, residuos, aceites, materia fecal).	Mismas condiciones de contaminación; menos flujo de agua
Edo. del cauce	Bien	Mal. Más deterioro
Edo. de riberas	Infraestructura en casi todo el tramo (invadiendo zona federal)	Mismas condiciones.
Colector	Mal estado	Mal estado (se observa escombros pero no obras de mantenimiento)
Residuos	Presencia alta (acumulación en varios puntos)	Presencia media
