**REPORTE DE PROTECCIÓN AMBIENTAL SOBRE EL ANÁLISIS ESPACIO-
TEMPORAL REALIZADO EN EL POLIGONO LOCALIZADO EN LA COLONIA
MIGUEL HIDALGO 2DA SECCIÓN, DELEGACIÓN TLALPAN**
RPA-35-2015

OCTUBRE 2015

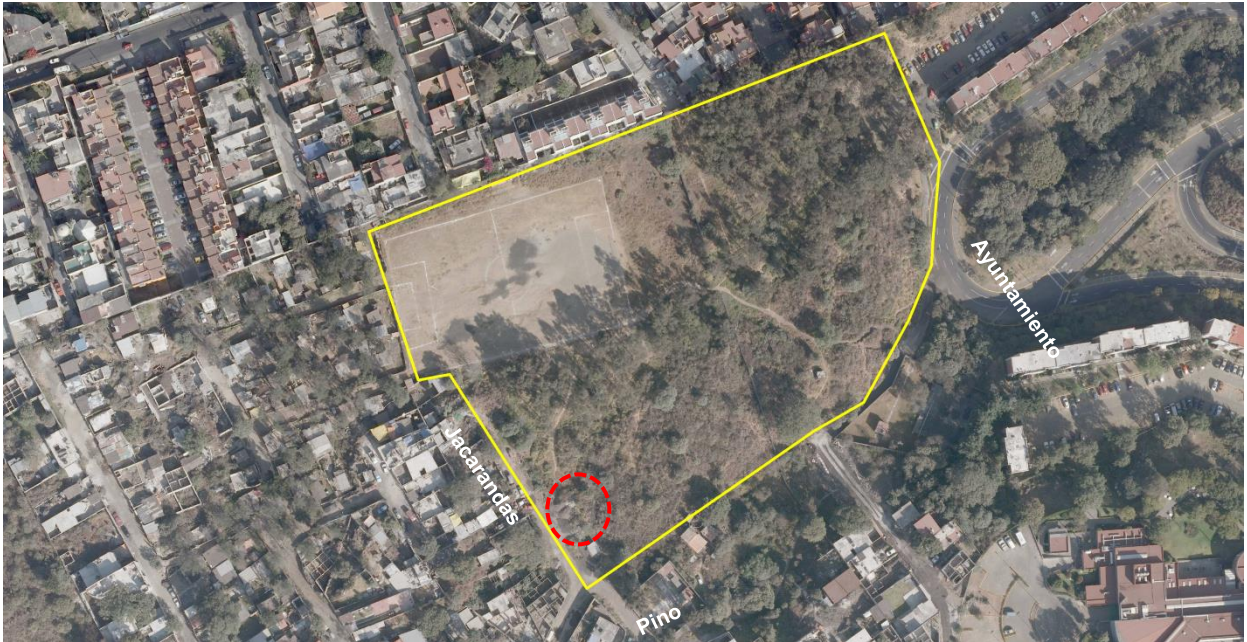
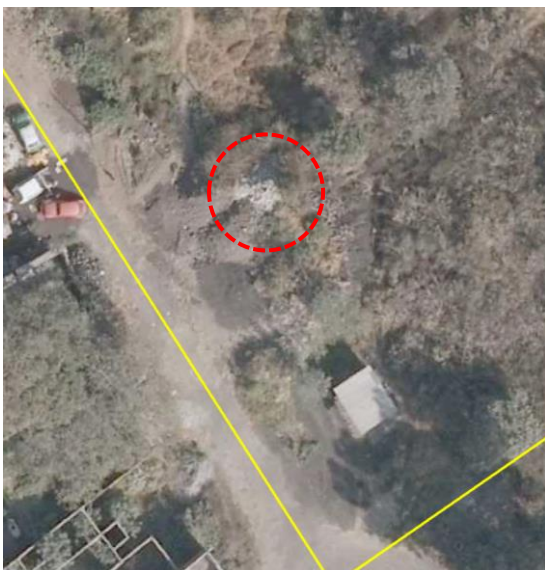
Imagen 2: Fotografía aérea enero 2011

1.- Trabajos de derribo y afectación al área verde: Para esta fecha a través de la fotografía aérea, no se constató derribo de arbolado, ni afectación de área verde.

2.- Acumulación de residuos:

De acuerdo a la fotografía aérea 2011 se observa que en la zona sur del predio de mérito, hay un montículo de residuos sólidos de la construcción.

Con la finalidad de conocer la superficie ocupada por el montículo, se digitalizó en pantalla un polígono y se estimó la superficie ocupada (esto se realizó con en el software de ArcGis versión 10.2), se calculó una superficie de 25 metros cuadrados. No fue posible calcular el volumen del montículo, ya que no se tiene el dato de la altura lo cubre.

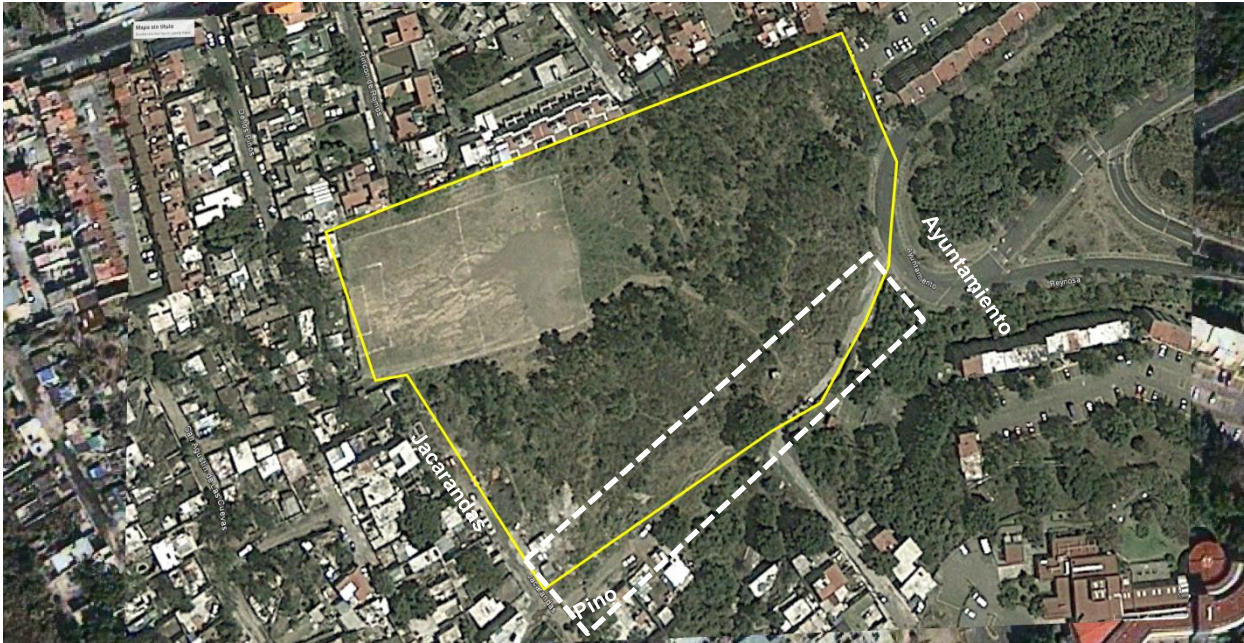
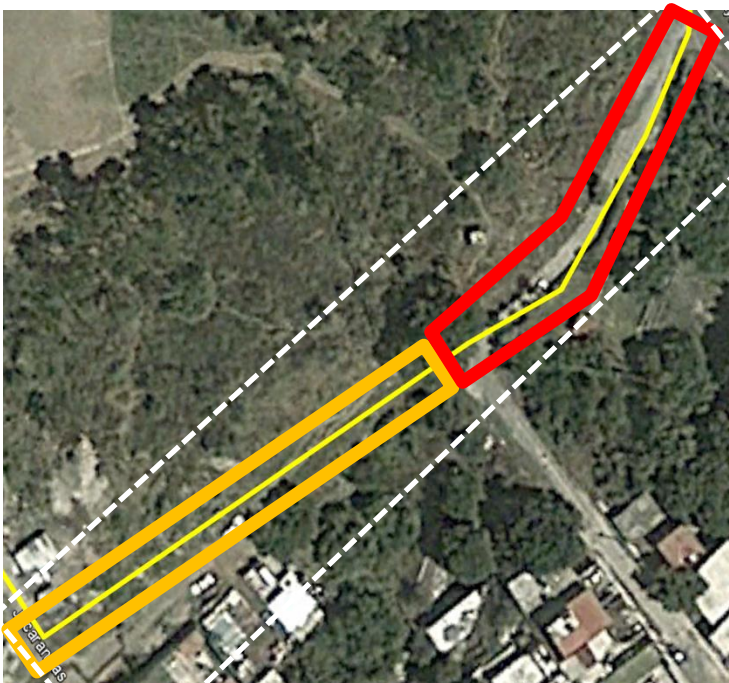
Imagen 3: Google Earth 2012 de fecha 26 de abril

1.- Trabajos de derribo y afectación al área verde:

Para el año 2012, se observa la de afectación de área verde, debido a la incorporación de una vialidad que conecta la Calle Jacaranda con la Calle Ayuntamiento.

Como se aprecia en la imagen la zona afectada se encuentra enmarcada con los colores rojo y naranja, el área de color naranja, representa la remoción de área verde para habilitar el acceso.

El área de color rojo representa la remoción de área verde con la incorporación de asfalto.

2.- Acumulación de residuos: En lo que se refiere, a los residuos sólidos de la construcción, se observa el mismo montículo detectado para el 2011

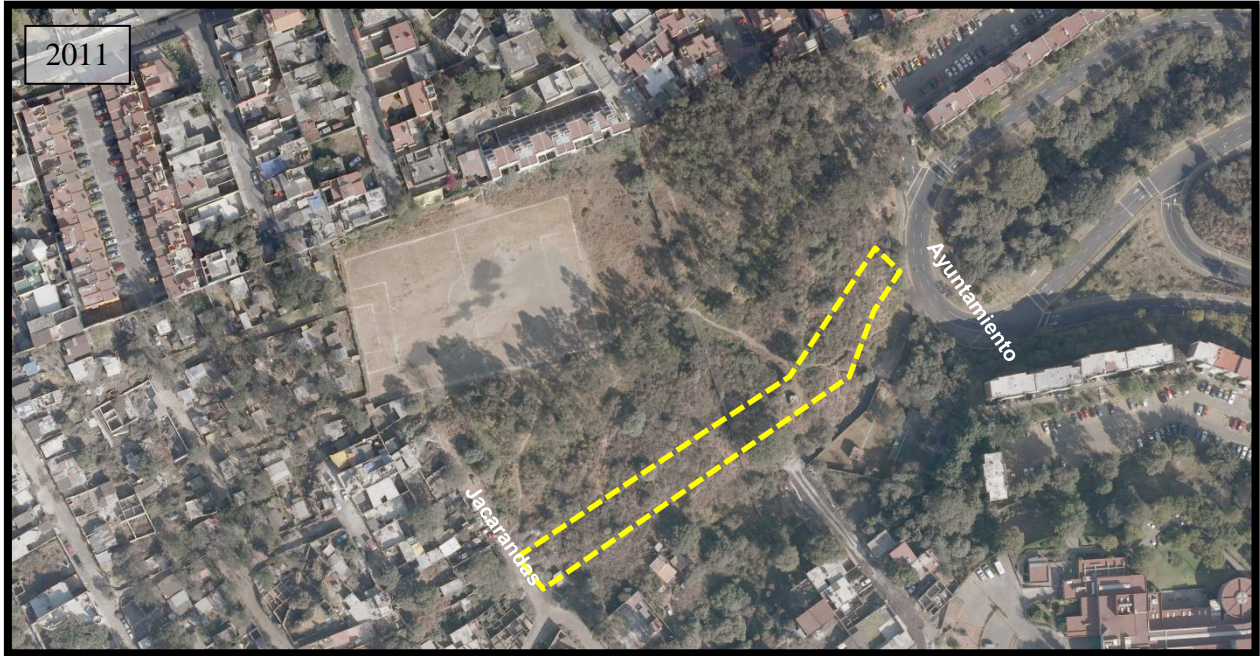
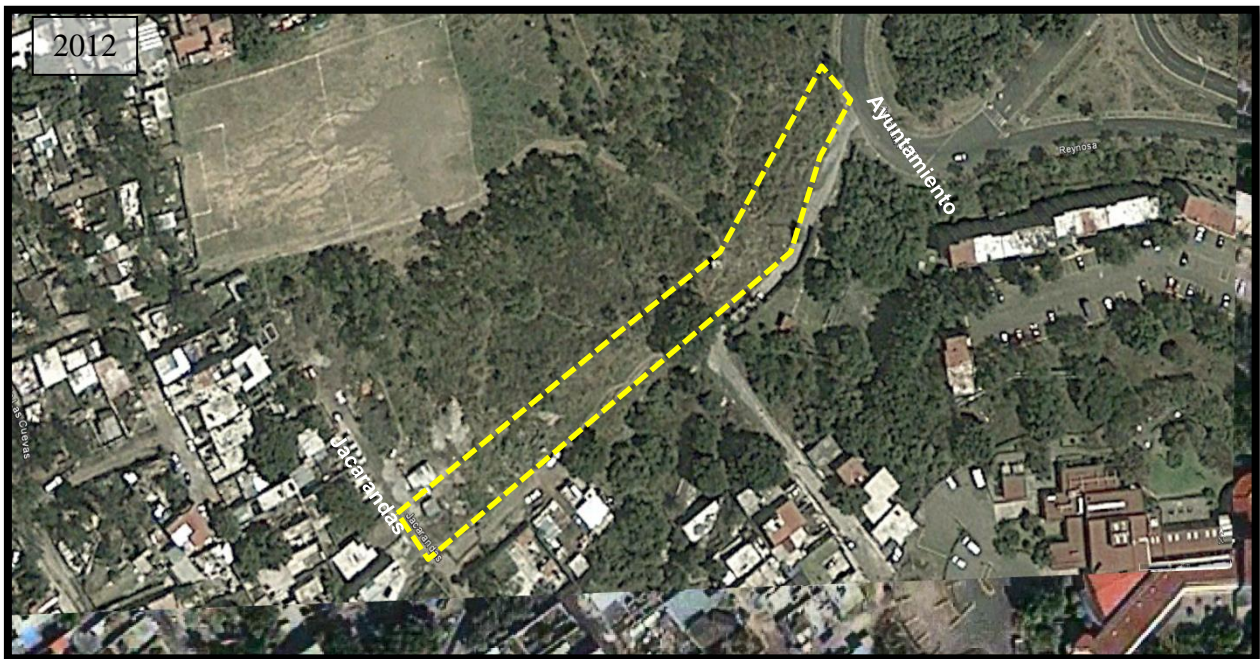
Comparativo 2011-2012 de la zona donde se incorporó la vialidad.

De acuerdo al comparativo de las imágenes 2011-2012, se observa que con la incorporación de esta vialidad, se derribaron algunos árboles; sin embargo, no se pudo cuantificar el número de individuos retirados.

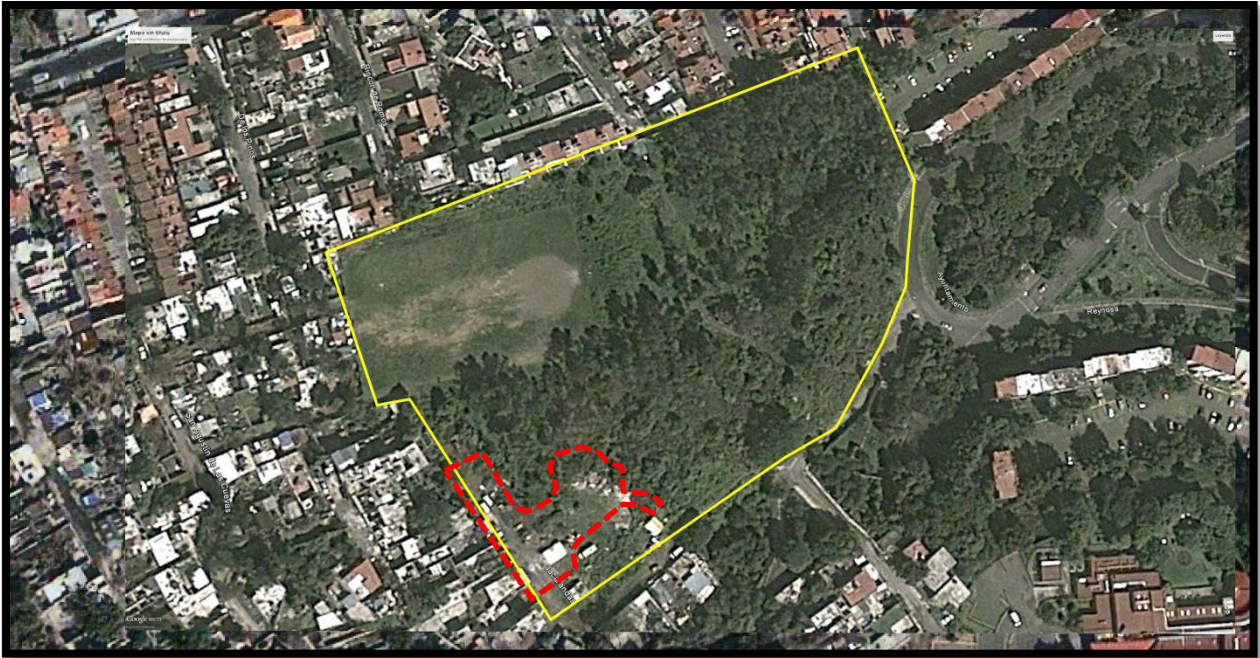
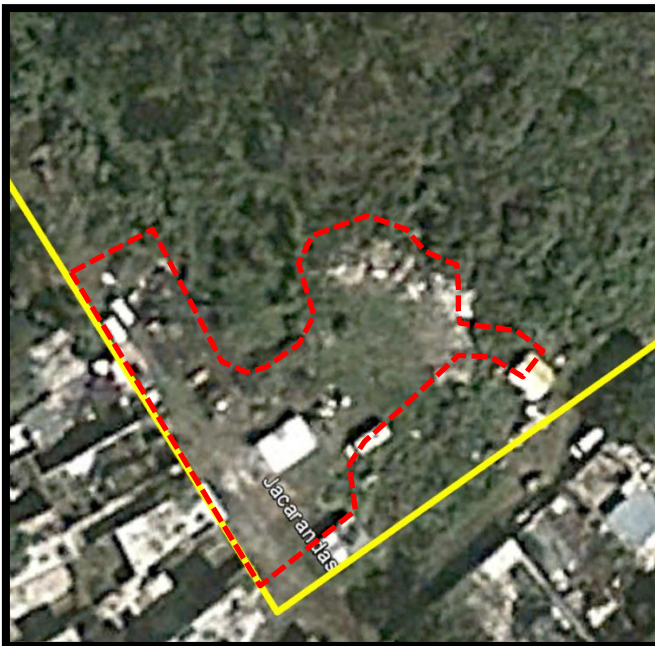
Imagen 4: Google Earth 2013 de fecha 7 de noviembre

1.-Trabajos de derribo y afectación al área verde:

En la imagen del 2013(recuadro rojo) se aprecia que parte de área verde ha sido removida para la incorporación de construcciones.

2.- Acumulación de residuos

De acuerdo a la imagen satelital 2013, se observa que en la zona sur del área de interés, la acumulación de residuos sólidos se incrementó en comparación con lo identificado en 2011.

El cálculo obtenido muestra que la superficie afectada en 2013 por las construcciones, remoción de área verde y residuos sólidos, ocupan superficie de 1,539 metros cuadrados.

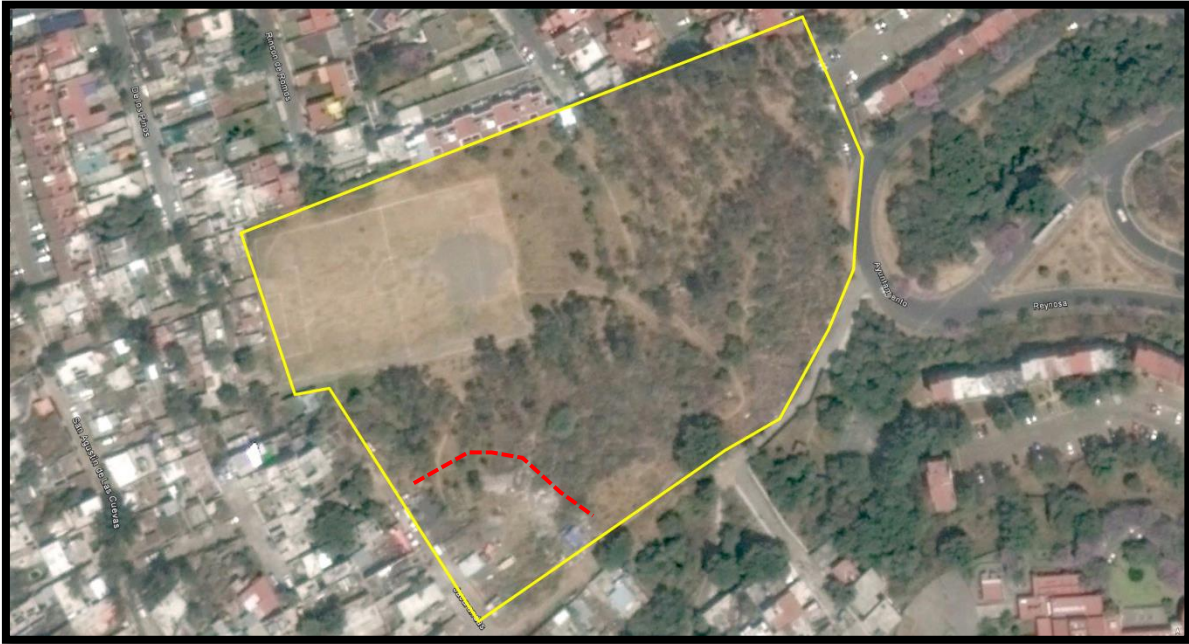
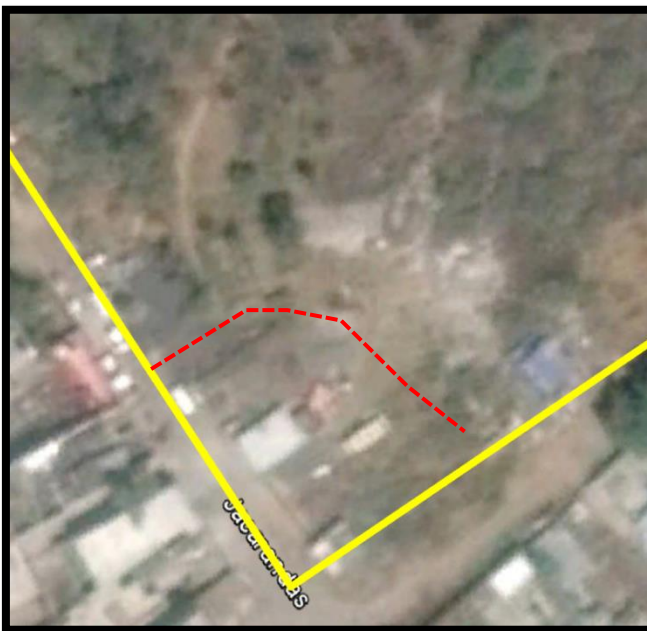
Imagen 5: Google Earth 2014 de fecha 8 de abril.

Para el año 2014 no se observan cambios significativos dentro de la zona de interés, debido a que el predio presenta las mismas características en comparación con el año 2013.

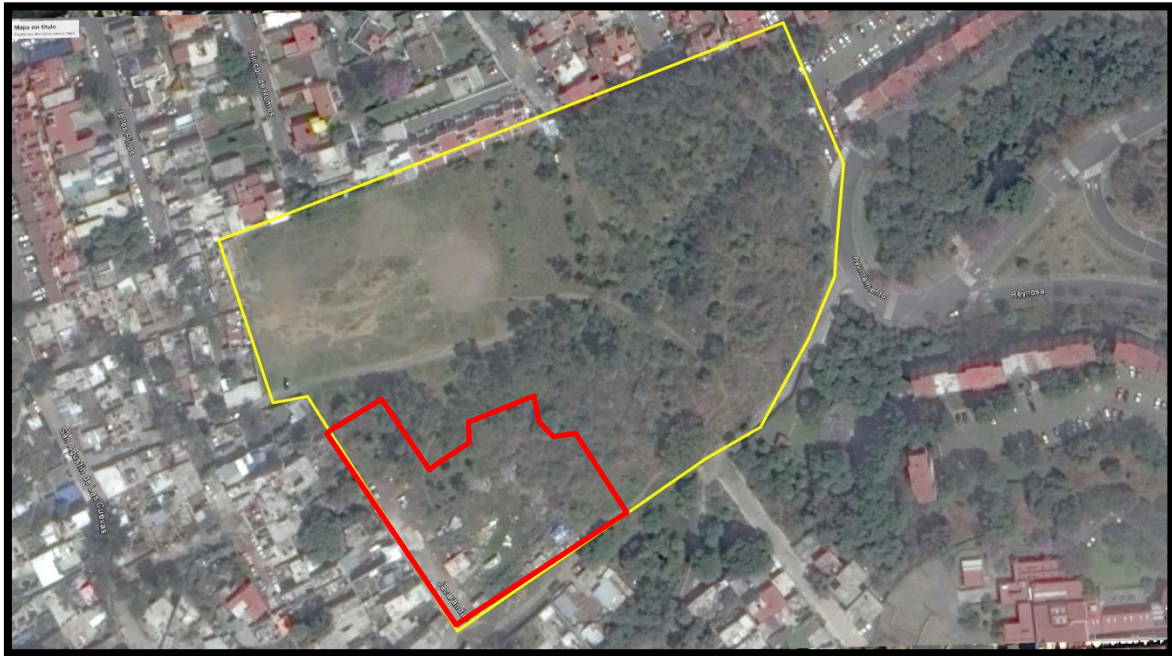
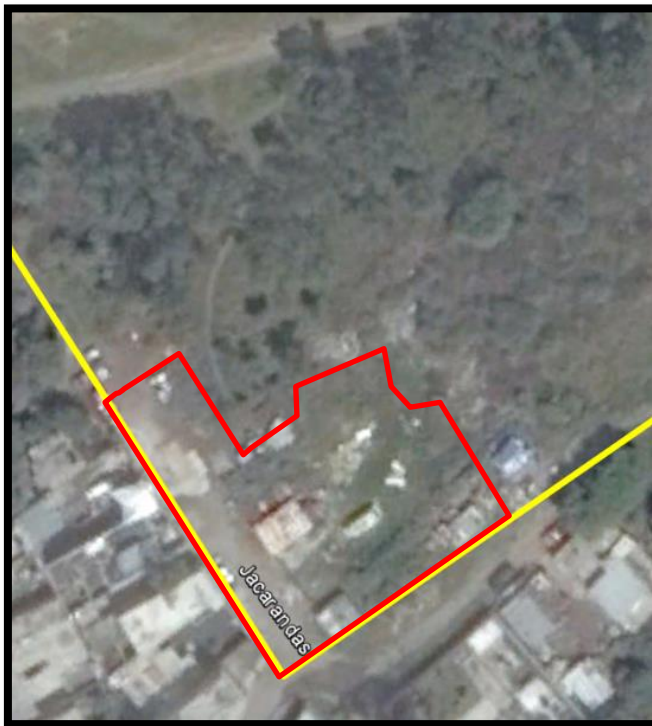
Imagen 6: Google Earth 2015 de fecha 8 de abril.

Para el año 2015 se observa que el área donde se han venido realizando afectaciones, presenta un incremento de construcciones parecer de tipo habitacional.

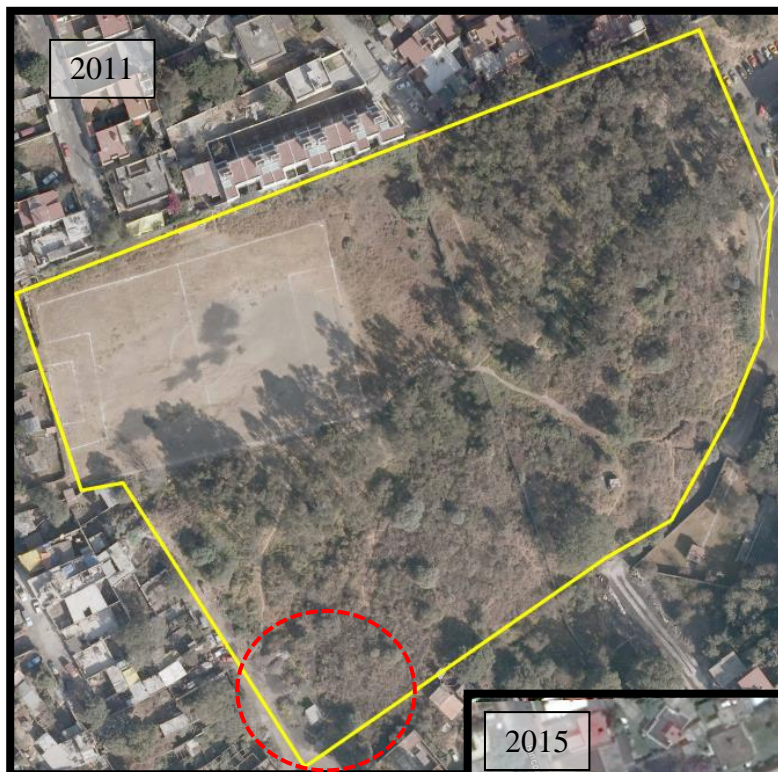
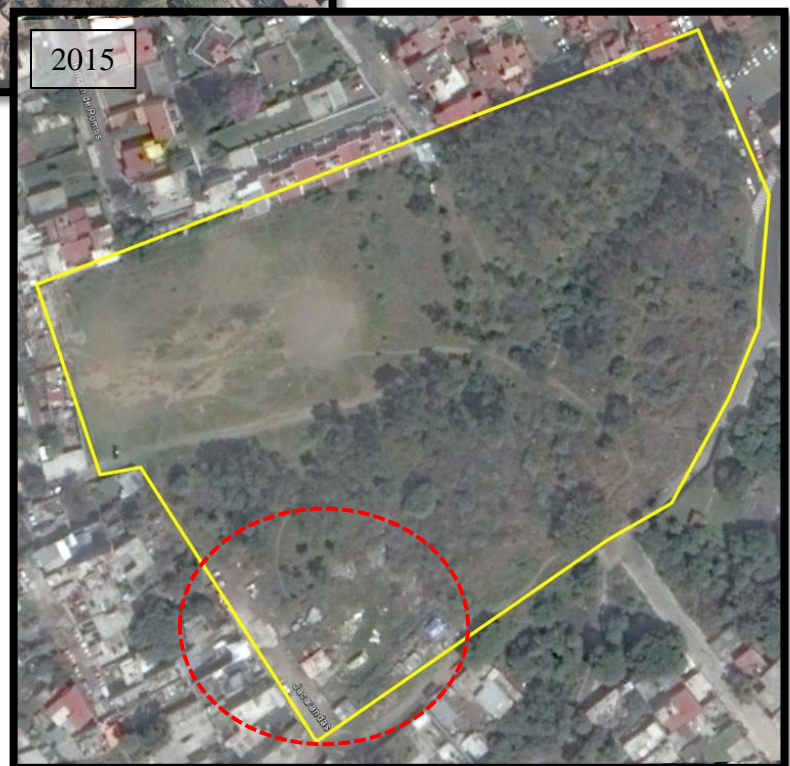
Comparativo 2011-2015 de la zona donde se incrementó el número de construcciones

Del año 2011 al 2015, se observa un incremento en el número de construcciones en la parte sur del predio de mérito
