PROCURADURÍA AMBIENTAL
Y DEL ORDENAMIENTO
TERRITORIAL DEL D.F.

EsPA-01-2009

EVALUACIÓN DE RUIDO GENERADO POR LA CONSTRUCCIÓN DE LA LÍNEA 12 DEL STC METRO

Marzo 2009

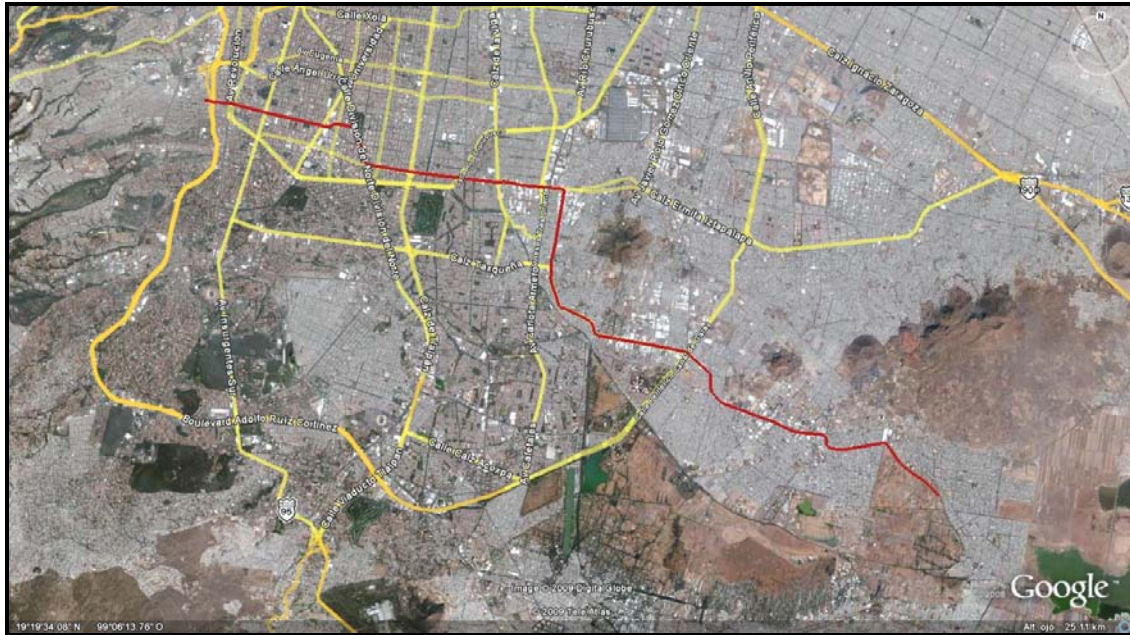
Imagen 1 Transecto que recorre la Línea 12 del STC Metro

El trazo en color rojo que se aprecia en la imagen uno, es la ruta que seguirá la Línea 12 del STC Metro.

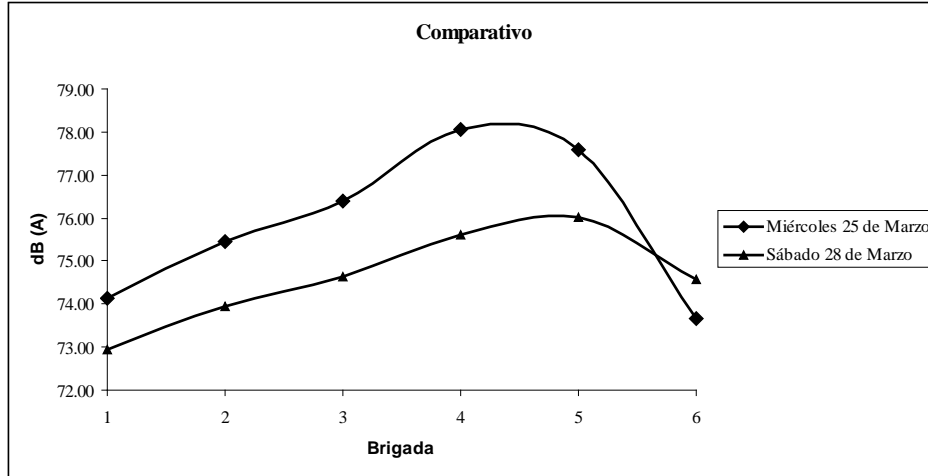
Gráfica 1. Diferencia en las mediciones

El grafico anterior muestra de una forma más clara que no existe una diferencia muy significativa en cuanto a las emisiones de *ruido* registradas los días miércoles 25 y sábado 28 de marzo, es decir se tiene una tendencia en cuanto a las mediciones.

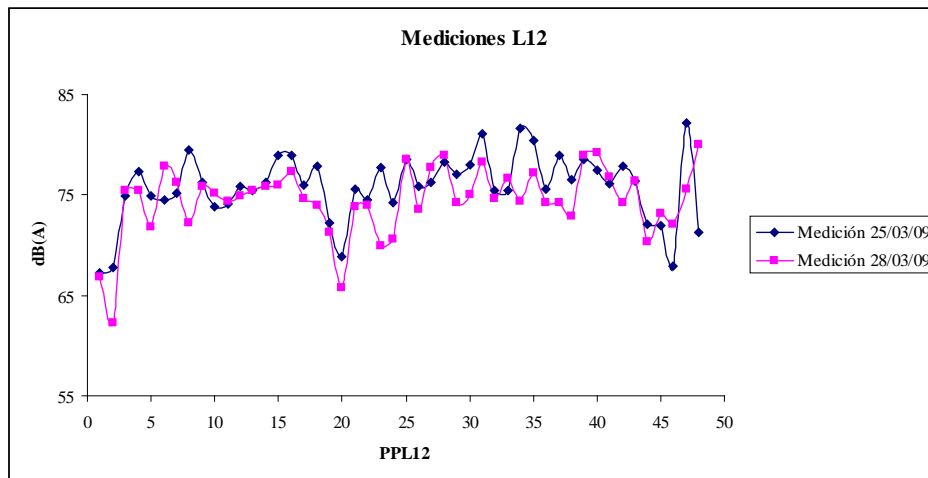
Gráfica 2. Mediciones realizadas los días 25 y 28 de marzo

La segunda gráfica muestra los puntos de las 98 mediciones que se llevaron a cabo durante los dos días. Como se puede apreciar, no existe una diferencia significativa ente ambas mediciones, pero sí entre una medición y otra; además, la tendencia de los registros es muy aleatoria con valores que oscilan entre los 62.3 y 82.2 dB (A).

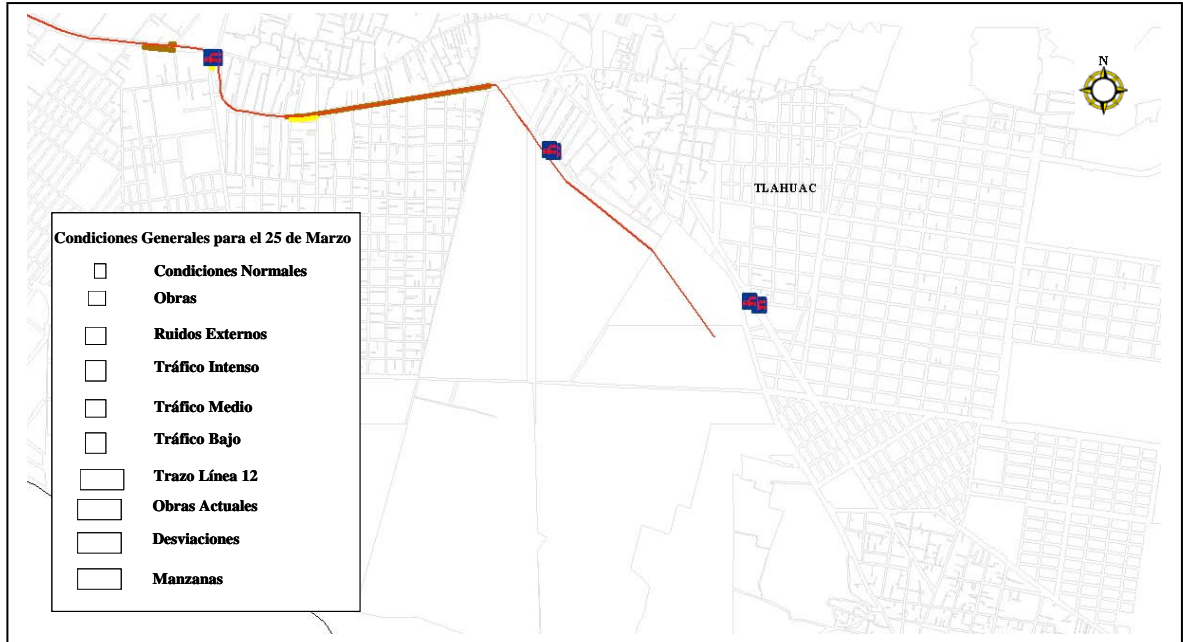
Mapa 10. Condiciones generales para el Trazo 4 del día 28 de marzo

Lo que se muestra en este mapa son las condiciones que se presentaron en el Trazo 4, el día sábado 28 de marzo. Como se puede observar, los seis puntos que integran esta zona indican un tráfico alto de camiones de carga y transporte público.
