Diagnóstico urbano ambiental para determinar el grado de perturbación del Canal La Santísima, Delegación Xochimilco.

DIRECCIÓN DE ESTUDIOS Y DICTÁMENES DE PROTECCIÓN AMBIENTAL
SUBPROCURADURÍA DE PROTECCIÓN AMBIENTAL

ABRIL 2017

EsPA-01-2017

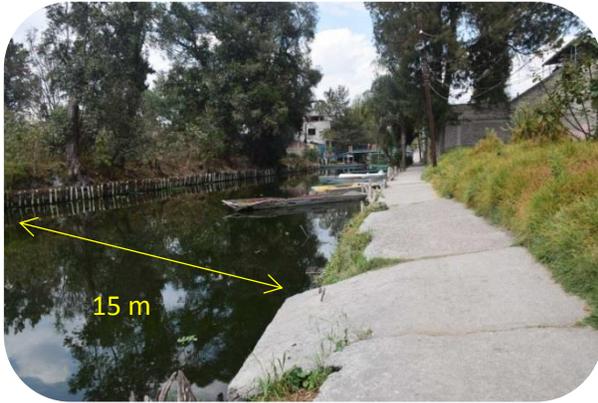
Figura 7. Inicio del tramo, el ancho del canal alcanza los 15 metros

Al inicio del tramo se pudo observar que el Canal La Santísima se intersecta hacia el Norte con el Canal Apatlaco y cruza con calle Dalia al final del tramo (ver figura 2 y 3). El ancho promedio del canal al inicio del tramo (dirección este-oeste) alcanzó los 15 metros y al final del tramo entre 5 y 10 metros en la zona que colinda en ambos lados con uso de suelo Habitacional.

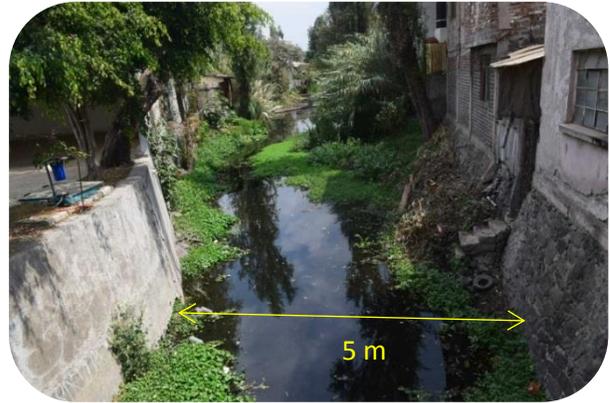
Figura 8. Fin del tramo, el ancho del canal reduce a los 5 metros

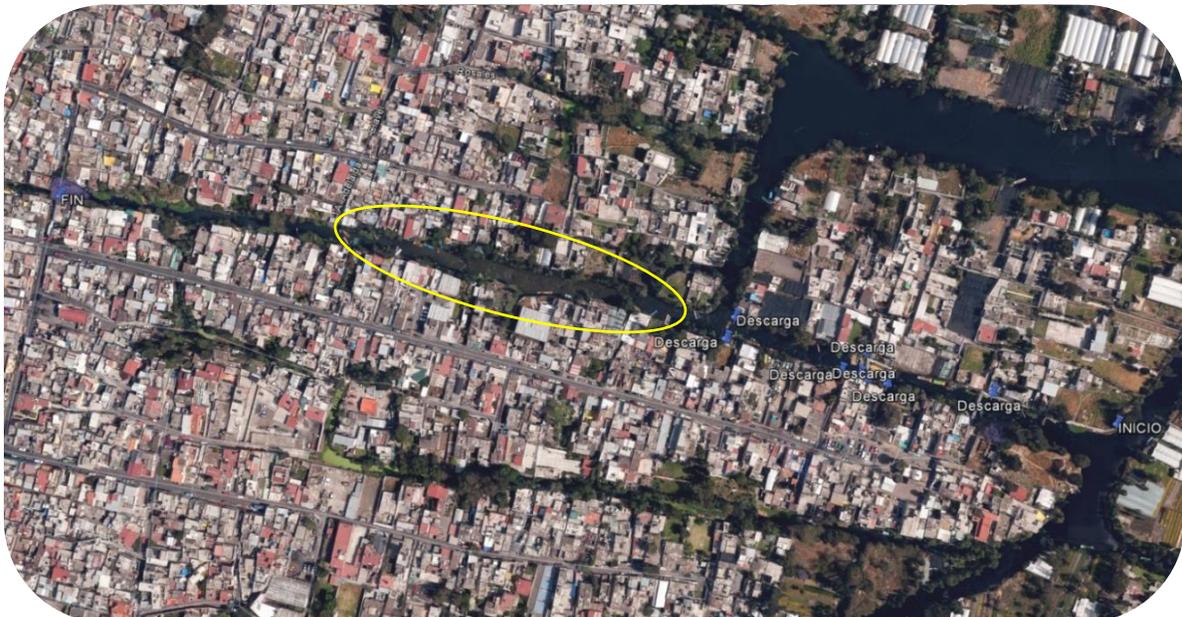
Figura 9.- Imagen satelital, 2016 (Google Earth) donde se puede observar que existe una coloración grisácea en la parte media del tramo del canal objeto de estudio

La coloración del agua va de verde a gris, el color verde se observa al inicio y al final del tramo, mientras que al recorrer el canal se pudo identificar que en la parte media del tramo existe un punto de encuentro donde se presenta acumulación de sedimentos y sustancias orgánicas que le dan mayor turbidez y una coloración gris al agua, probablemente debido a causa de las descargas de aguas residuales de algunas viviendas del lugar, las cuales no fueron observadas desde los sitios a los que se tuvo acceso; sin embargo, mediante la visualización de la zona en las imágenes satelitales de la plataforma *Google Earth (2016)*, también se observó la misma coloración coincidiendo con lo verificado en campo (ver figura 9 y 11).

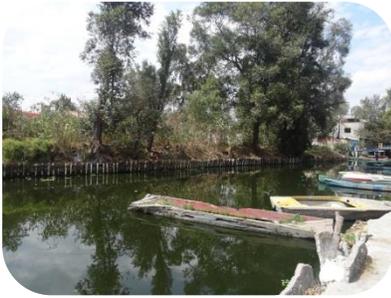
Figura 10. Características del agua en el canal al inicio del tramo

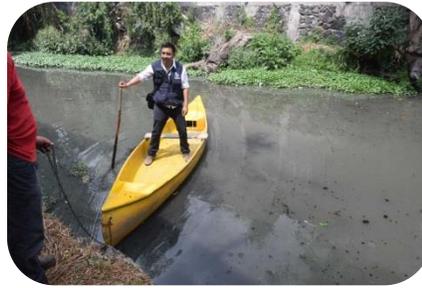
Figura 11. Características del agua en el canal en la parte media del tramo

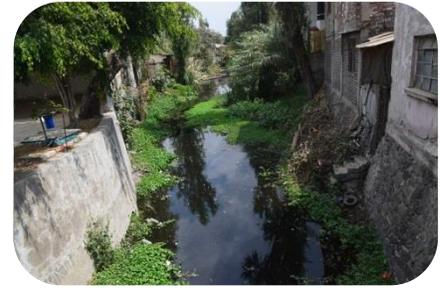
Figura 12. Características del agua en el canal al final del tramo

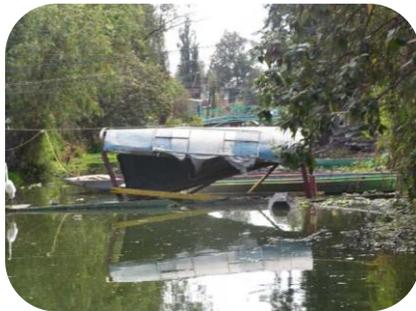
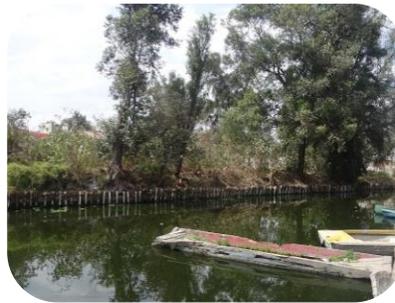
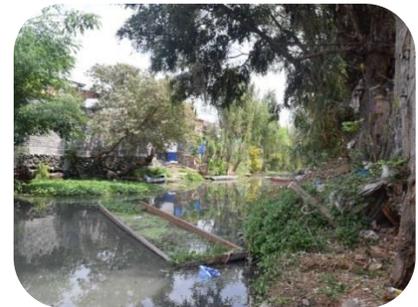
Las imágenes muestran algunos de los restos de trajineras y otras lanchas, encontrados en el lugar.

No se encontraron colectores marginales a las orillas del canal, ni caminos o laderas, ya que las construcciones de cada casa colindan directamente con el canal. Respecto a los residuos encontrados pudimos observar principalmente: madera y metal de lo que están formadas las "trajineras", así como algunos residuos orgánicos (hierba, hojas, ramas) una televisión, y una llanta, todo en conjunto ocupando aproximadamente el 10% de la extensión total del canal.

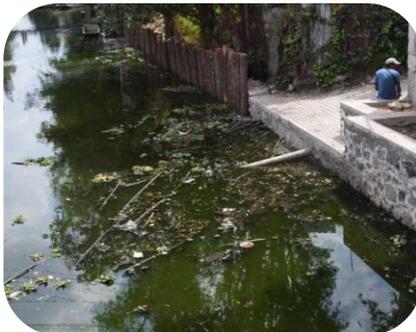
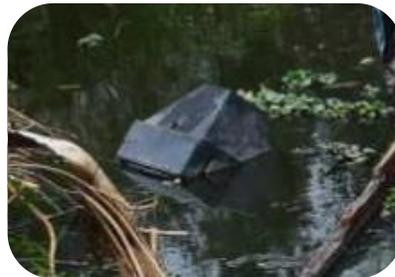
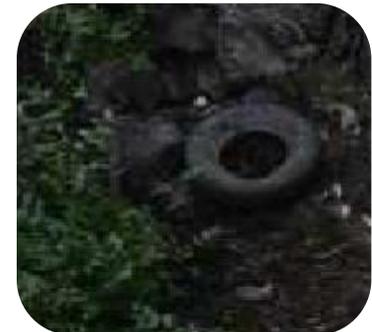
Las imágenes muestran otros residuos encontrados en el canal.

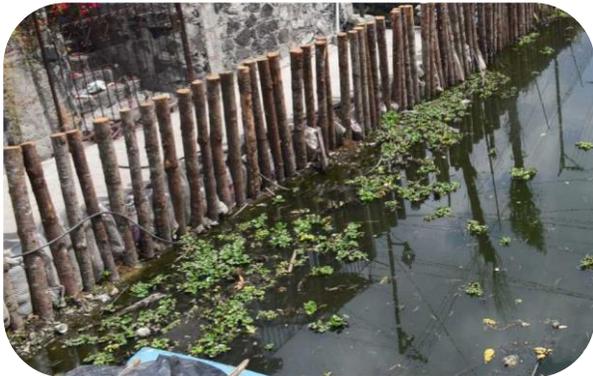
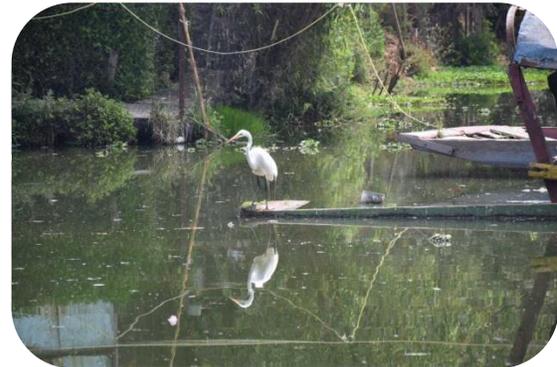
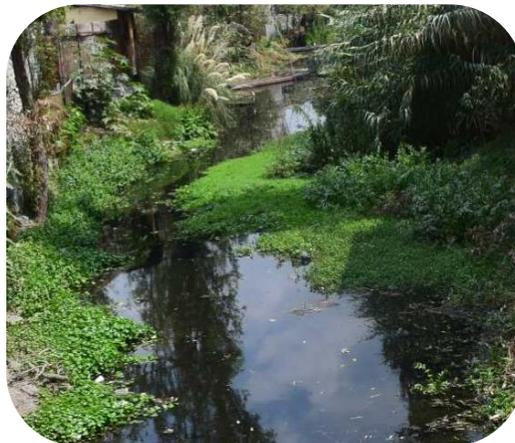
La vegetación acuática observada en el sitio fue principalmente lirio acuático (*Eichhornia crassipes*) y tule (*Typha latifolia*), este último solo al final del tramo (próximo a la calle

Figura 21. Las imágenes muestran la vegetación acuática y fauna encontrada en el canal

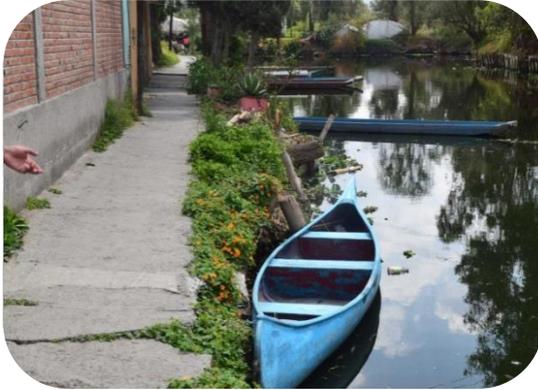
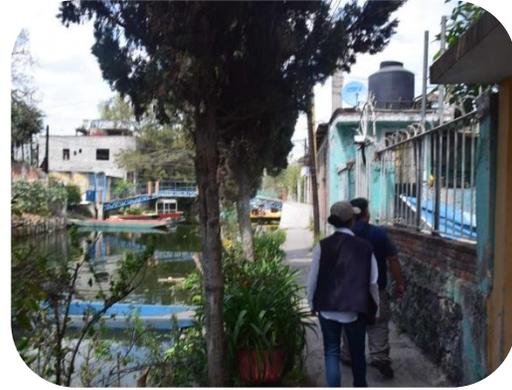
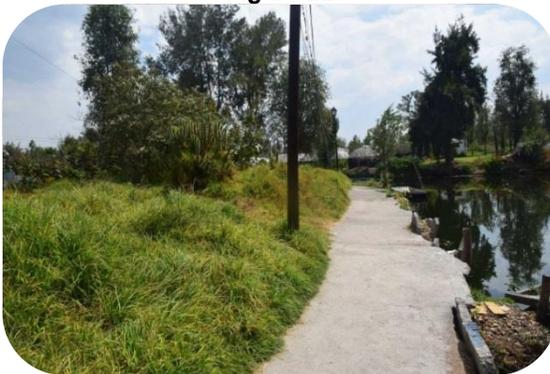
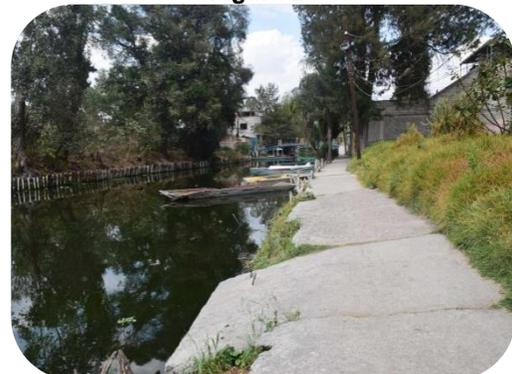
A lo largo del recorrido se pudo observar que el Canal La Santísima colinda directamente con zona urbana (casas) no encontrando caminos paralelos al canal, a excepción del sitio donde colinda con un Asentamiento Humano Irregular, donde se estima que aproximadamente 90 metros sobre la ribera derecha se encuentra una banqueta de aproximadamente 1 metro de ancho.

Banqueta encontrada en la ribera derecha.

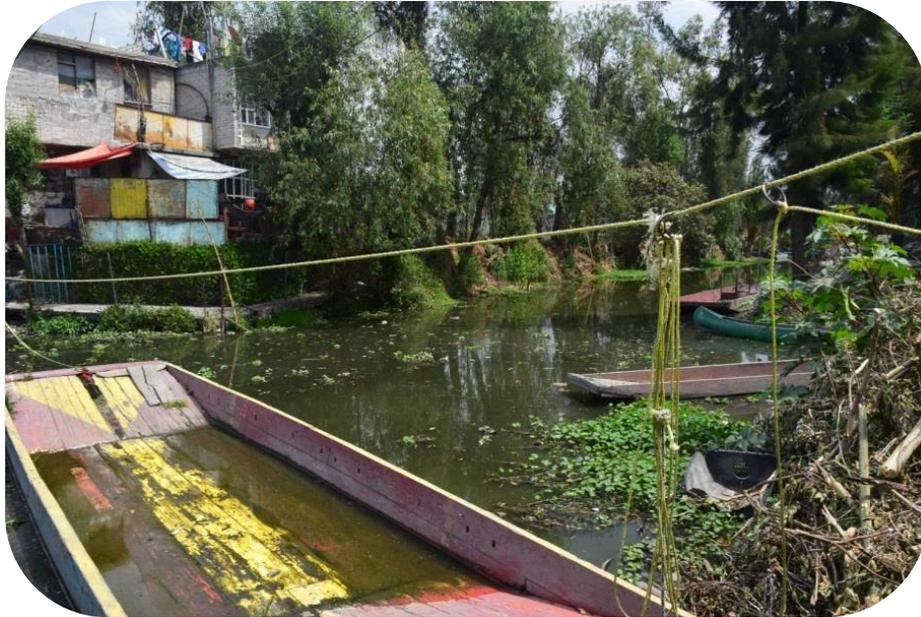
Figura 26. Trajinera que se utiliza para cruzar el canal

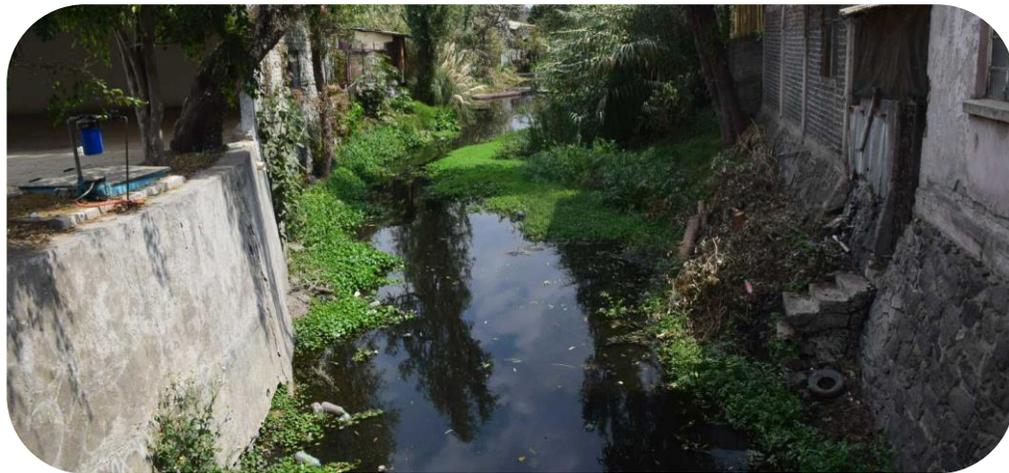
Figura 27. Riberas en las que no se encontró vegetación colindando con los predios.

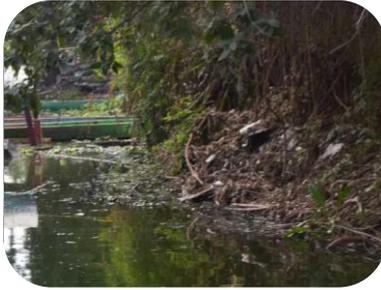
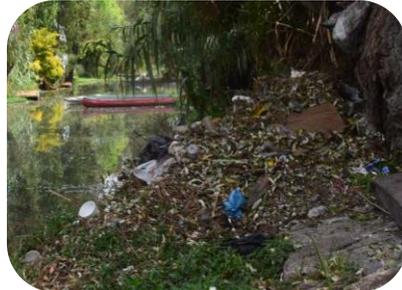
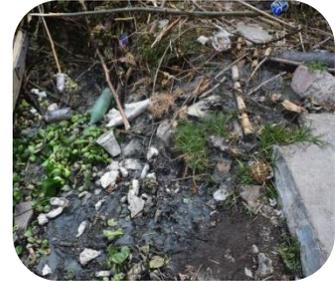
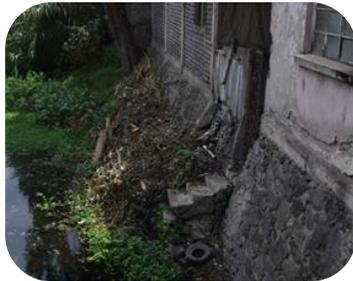
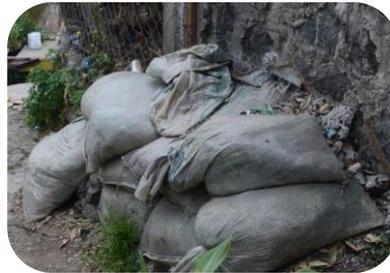
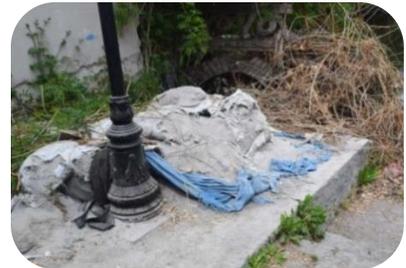
Respecto a los residuos encontrados en las riberas del canal, podemos encontrar una gran cantidad de residuos orgánicos en ambas riberas como: pasto, ramas y troncos secos, así como algunos costales de cascajo y residuos urbanos generados de actividades domésticas, siendo la ribera izquierda la que presentó mayor acumulación de estos residuos; esta misma ribera colinda con los diferentes callejones que se conectan con una de las calles principales (Prolongación Josefa Ortiz de Domínguez).

Residuos encontrados en las riberas del canal

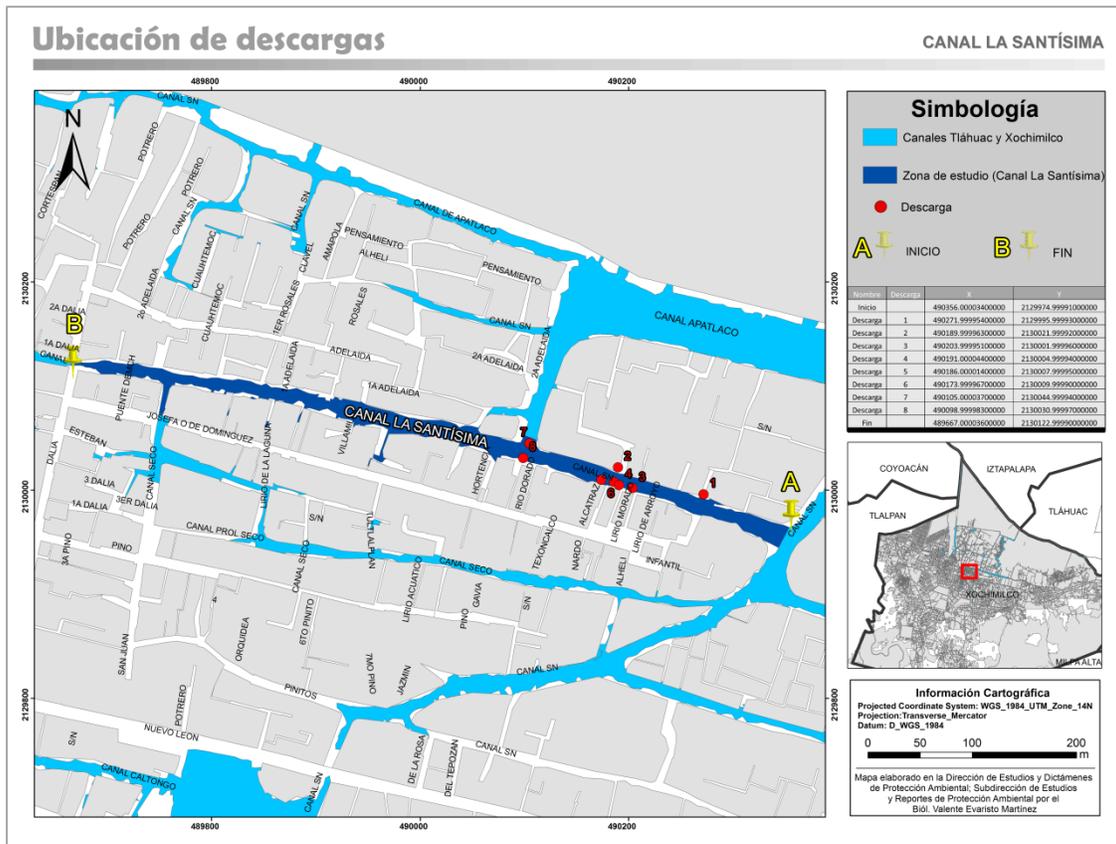
Del recorrido realizado por el Canal La Santísima se encontraron 8 descargas (ver figura 34) en los primeros 300 metros (desde un canal sin nombre hasta el callejón Río Dorado), dichas descargas son visibles desde el exterior, donde se puede observar el vertimiento directo de aguas color gris y café hacia el canal (ver figura 34 a la 44); en los siguientes 400 metros (desde callejón Río Dorado hasta calle Dalia) no fue posible observar la existencia de descargas, toda vez que el acceso fue limitado, a pesar de que se tuvo acceso en 2 callejones, por lo que los resultados pueden cambiar ya que no se descarta la probabilidad de que existan descargas que no son visibles y que se encuentran dirigidas hacia el interior del canal, principalmente en el sitio donde se observó el agua color gris con gran acumulación de sedimentos entre los callejones Río Dorado y Rosalinda.

Figura 34. Ubicación de las descargas en el canal “La Santísima”
