# Análisis espacial del uso de suelo del predio frente al número 170-1 de la calle Loma de la Palma, Cuajimalpa de Morelos.

**Reporte de Protección Ambiental  
RPA-03-2015**

*Febrero, 2015*

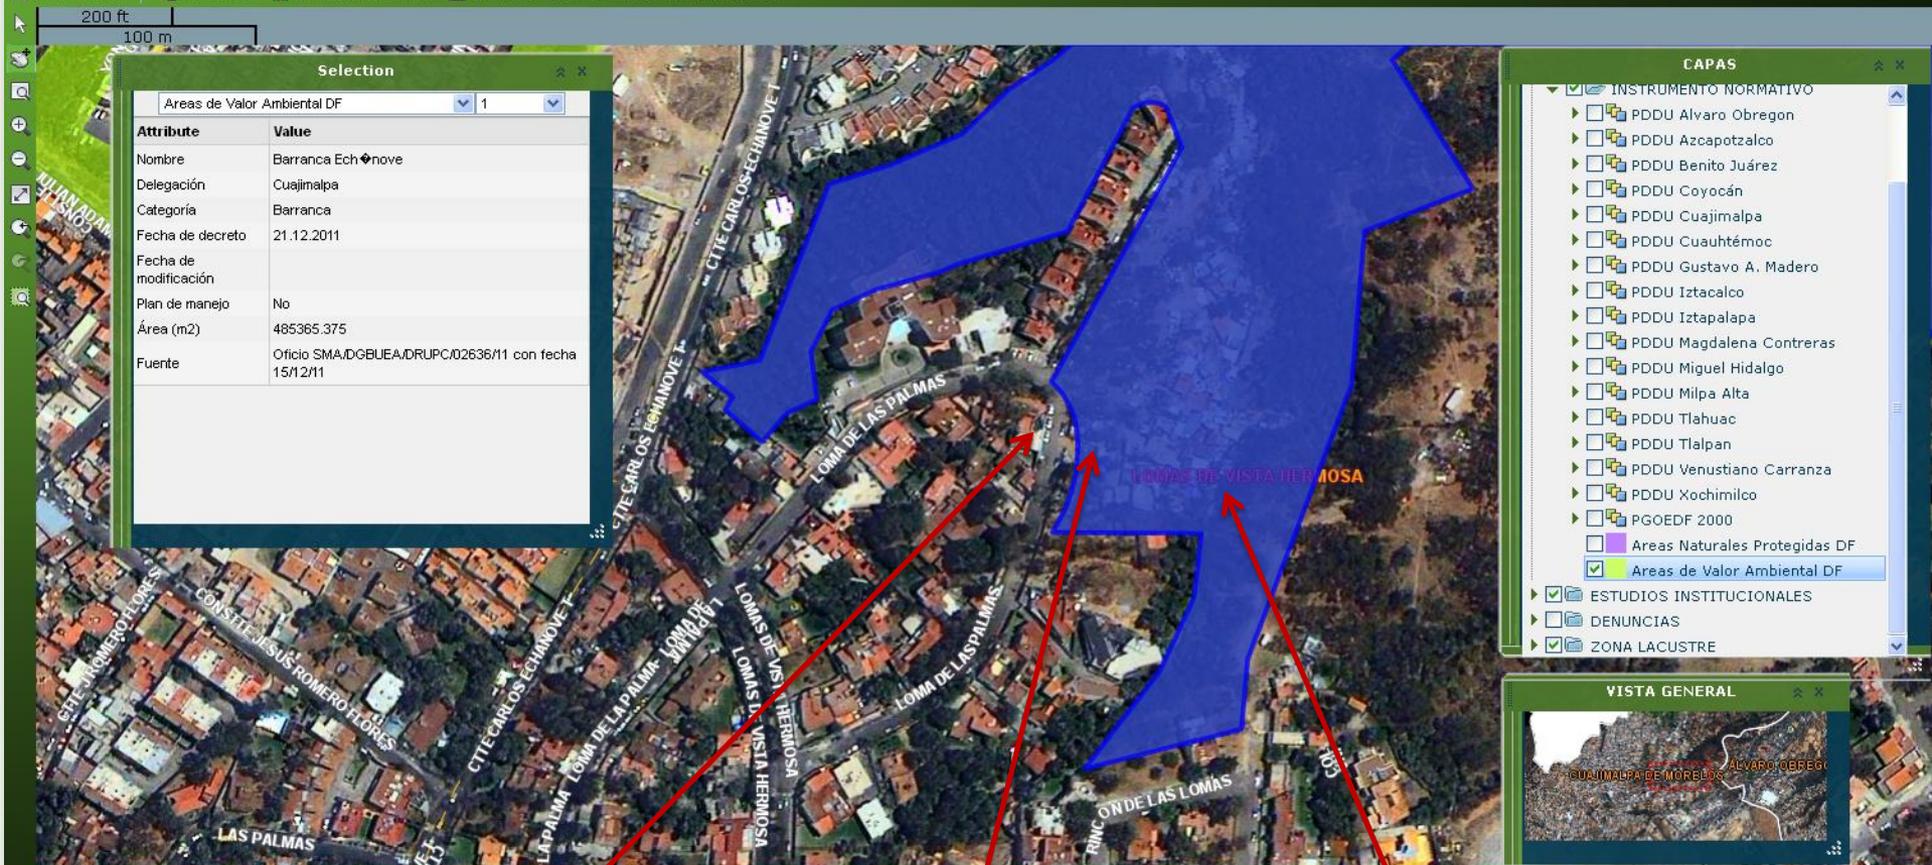
Localización del predio número 170-1 de la calle Loma de la Palma, Cuajimalpa.

Localización del predio frente al número 170-1 de la calle Loma de la Palma, Cuajimalpa.

Polígono del Área de Valor Ambiental Barranca Echánove

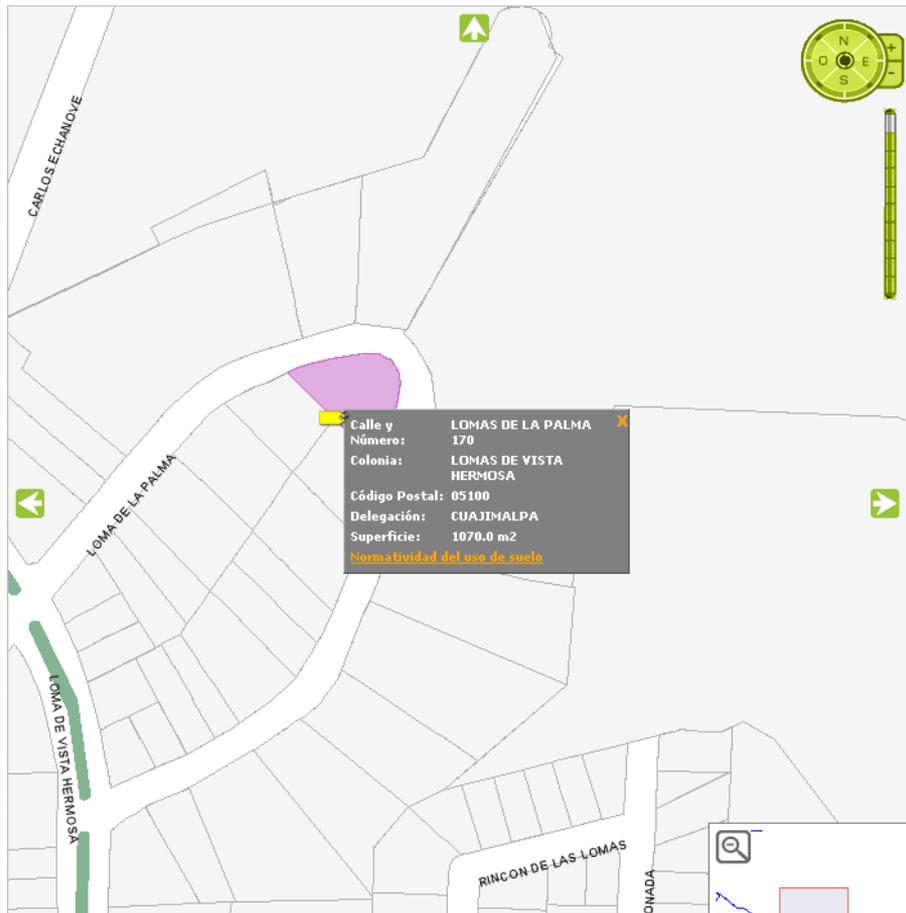
Predio número 170-1 de la calle Loma de la Palma, Cuajimalpa. En el SIG-SEDUVI se indican los usos de suelo que le corresponden por ser propiedad privada.

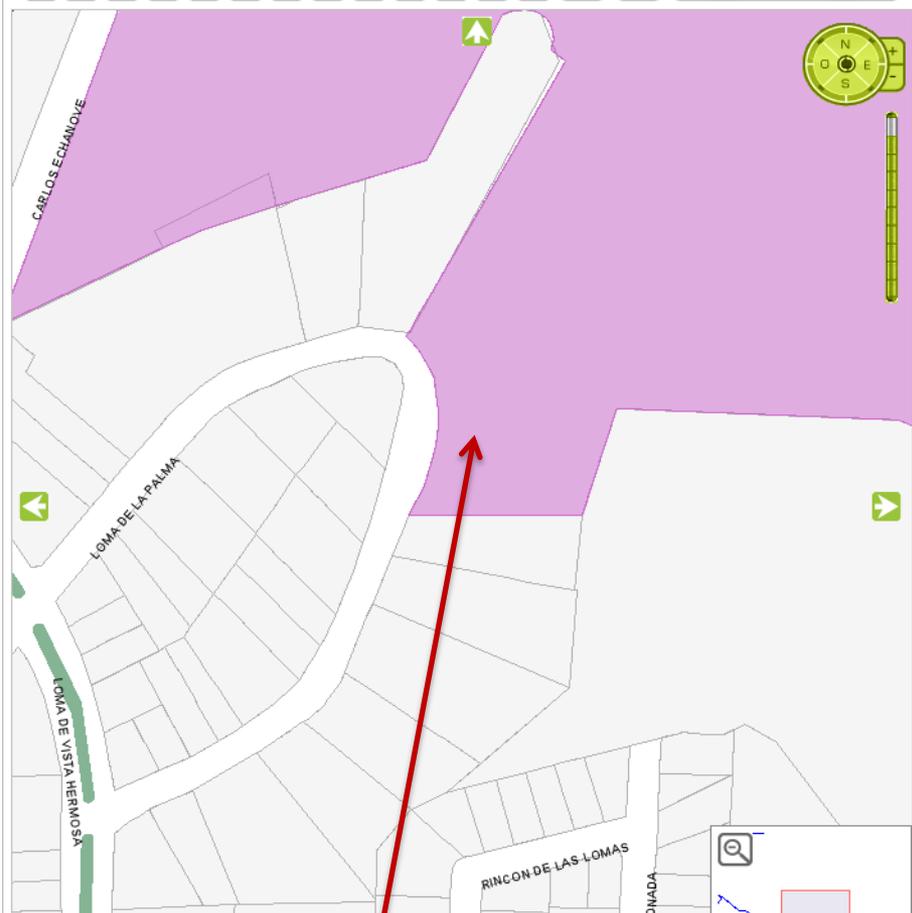
Predio frente al número 170-1. En el SIG-SEDUVI no aparece información ya que no se encuentra catastrado; es decir, no existe un dueño del predio que este registrado oficialmente.

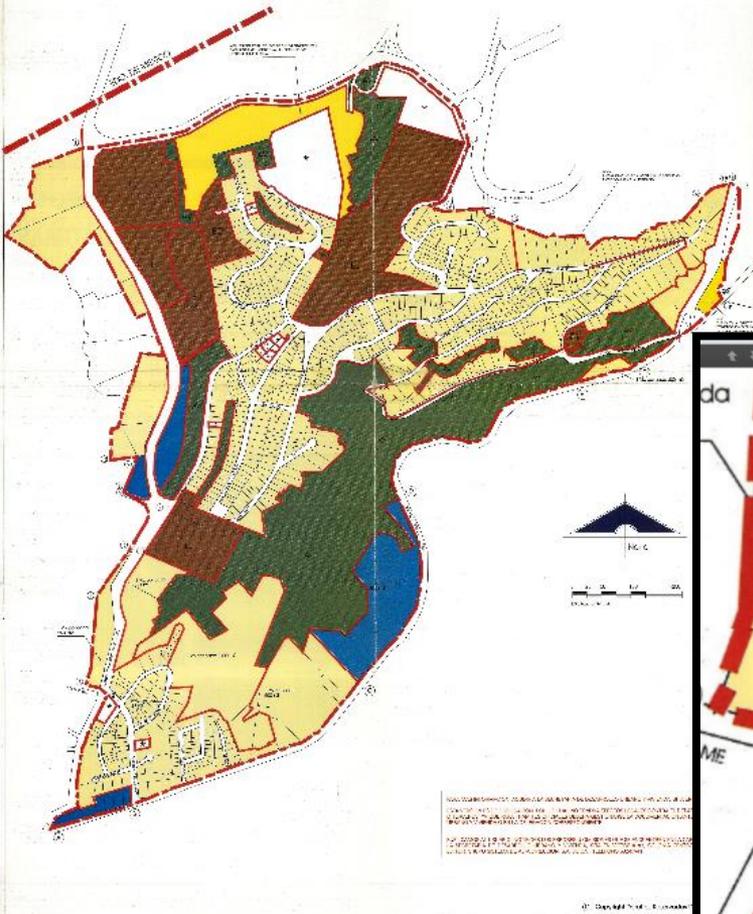
Este ZEDEC (ahora programas parciales de desarrollo urbano) fue publicado el 12 de abril de 1996.

Cabe mencionar que dado que el Área de Valor Ambiental Barranca Echánove fue decretada el 21 de diciembre de 2011 el uso de suelo actual corresponde a esta zona de conservación.

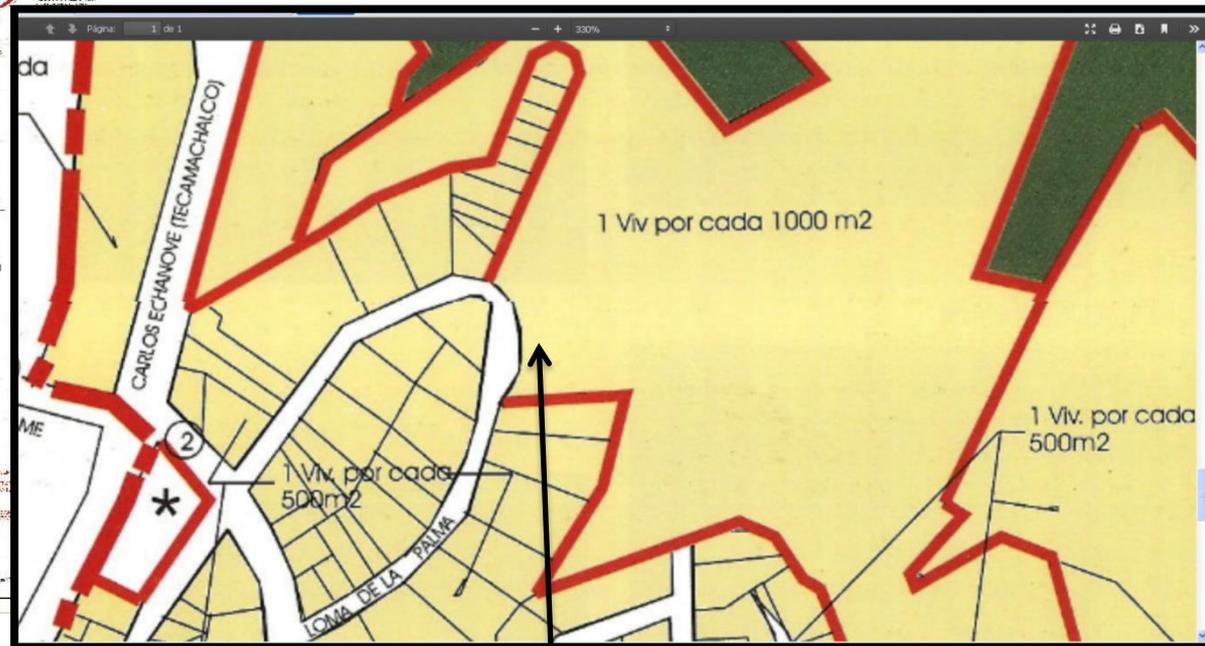
Predio frente al número 170-1. En el SIG-SEDUVI no aparece información ya que no se encuentra catastrado; es decir, no es suelo urbano.

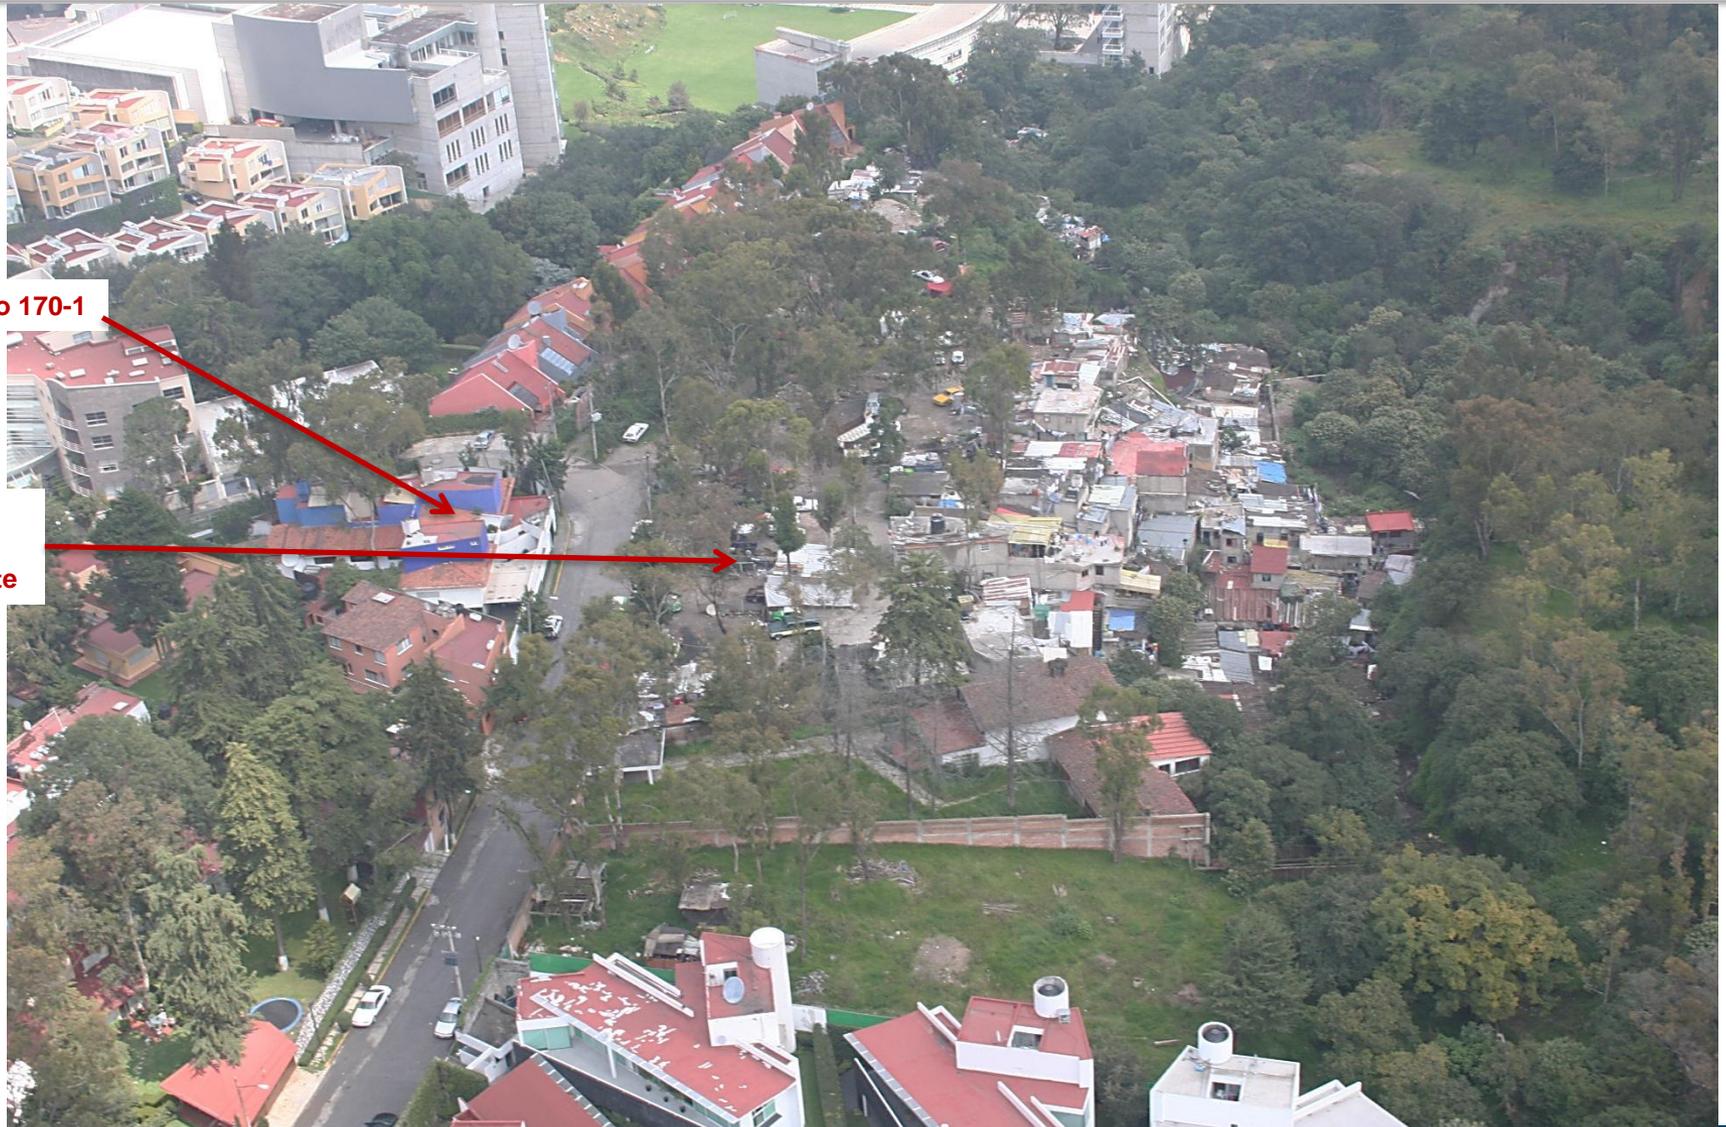
Número 170-1

Predio de  
enfrente

Fotografía del Asentamiento Humano Irregular "Vista Hermosa" tomada en un sobrevuelo como parte de un operativo para evaluar el riesgo de los asentamientos irregulares asentados en barrancas, llevado a cabo en 2007 por la Secretaría de Protección Civil con apoyo de la Delegación y PAOT)
