Dictamen de las condiciones ambientales de la Barranca del Río San Borja

I. Antecedentes y hechos

II. Visitas a la barranca

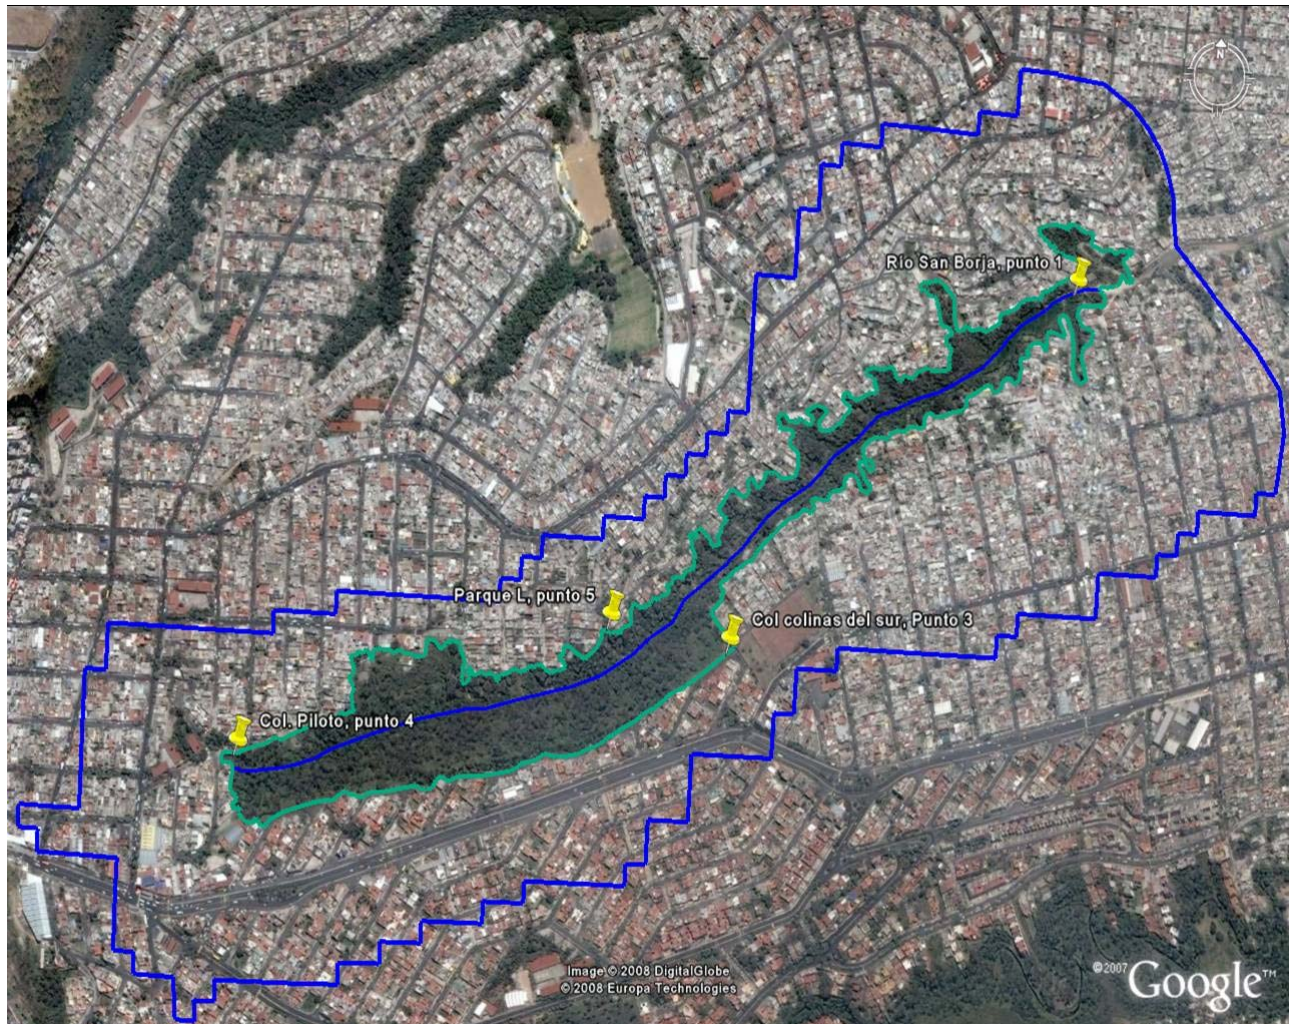
Figura. 1.- Ubicación geográfica de la Barranca del Río San Borja.

La barranca del Río San Borja (Figura 1) está identificada como una de las cuatro más afectadas dentro de la jurisdicción territorial de Álvaro Obregón, situación que demanda una atención inmediata de las autoridades ambientales del Distrito Federal. La Delegación Álvaro, la Comisión Nacional del Agua por conducto del Organismo de Cuenca Aguas del Valle de México y el Sistema de Aguas del Distrito Federal junto con la Procuraduría Ambiental y del Ordenamiento Territorial del Distrito Federal, están sumando esfuerzos en el

En la Figura 1 se indica en color azul el parteaguas afectado por la traza urbana, que delimita la cuenca de captación hasta el sitio de confluencia del Subcolector Golondrinas; en azul también se indica el curso del río. La línea verde define la frontera entre el área verde de la barranca y la zona urbana.

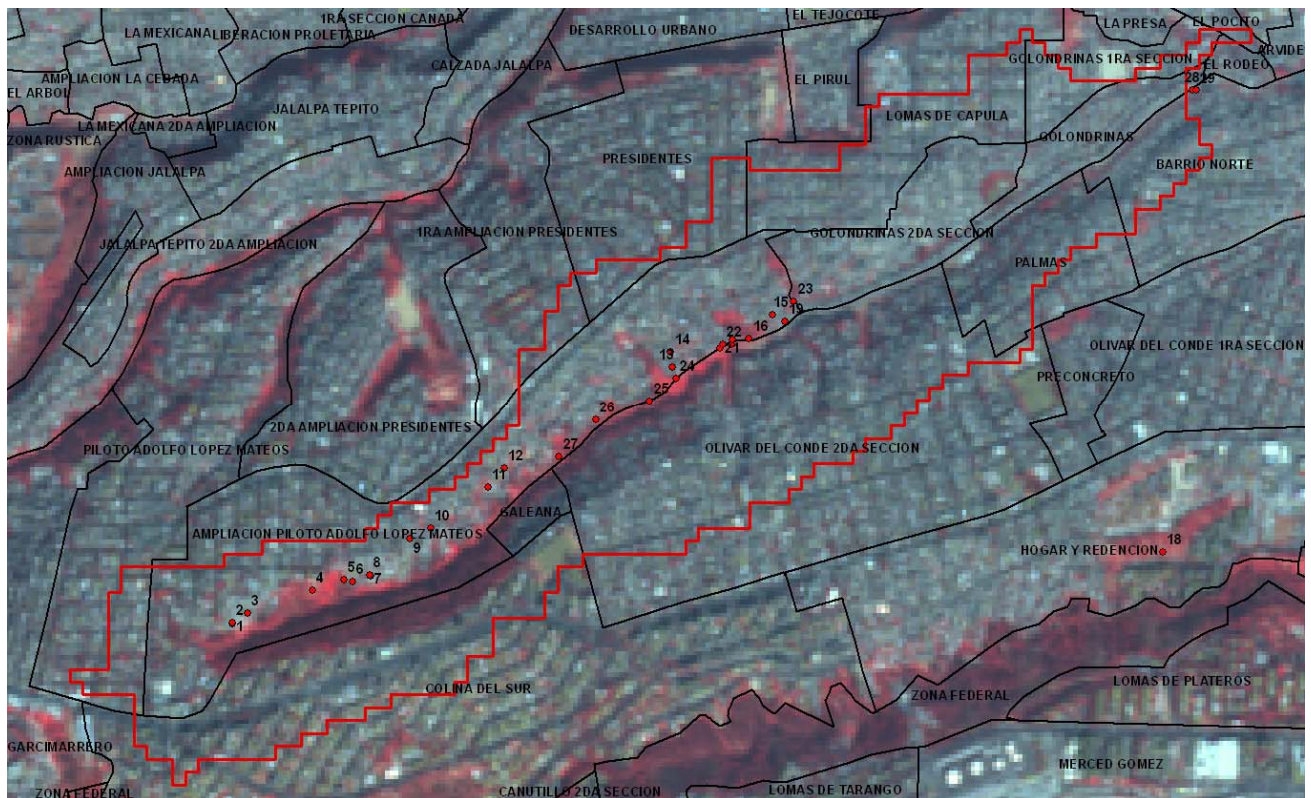
Figura 2.-localización de los puntos que formaron parte del recorrido de la barranca.

Se han realizado 4 visitas en este 2008, para el reconocimiento e inspección de las condiciones ambientales de la misma. Las visitas se realizaron en compañía de personal de la Dirección de Preservación y Conservación del Medio Ambiente de la Delegación Álvaro Obregón y del Departamento de Ecología y Recursos Naturales de la Facultad de Ciencias de la Universidad Autónoma de México. En la figura 2 y tabla 1 se muestran los puntos que formaron parte del recorrido a la barranca.
