Folio: SPA/DEDPPA/ EsPA-01-2014

ESTUDIO TÉCNICO

Realizar un diagnóstico de perturbación del Río Magdalena en el tramo que abarca la zona urbana de la Delegación La Magdalena Contreras hasta la Presa Anzaldo.

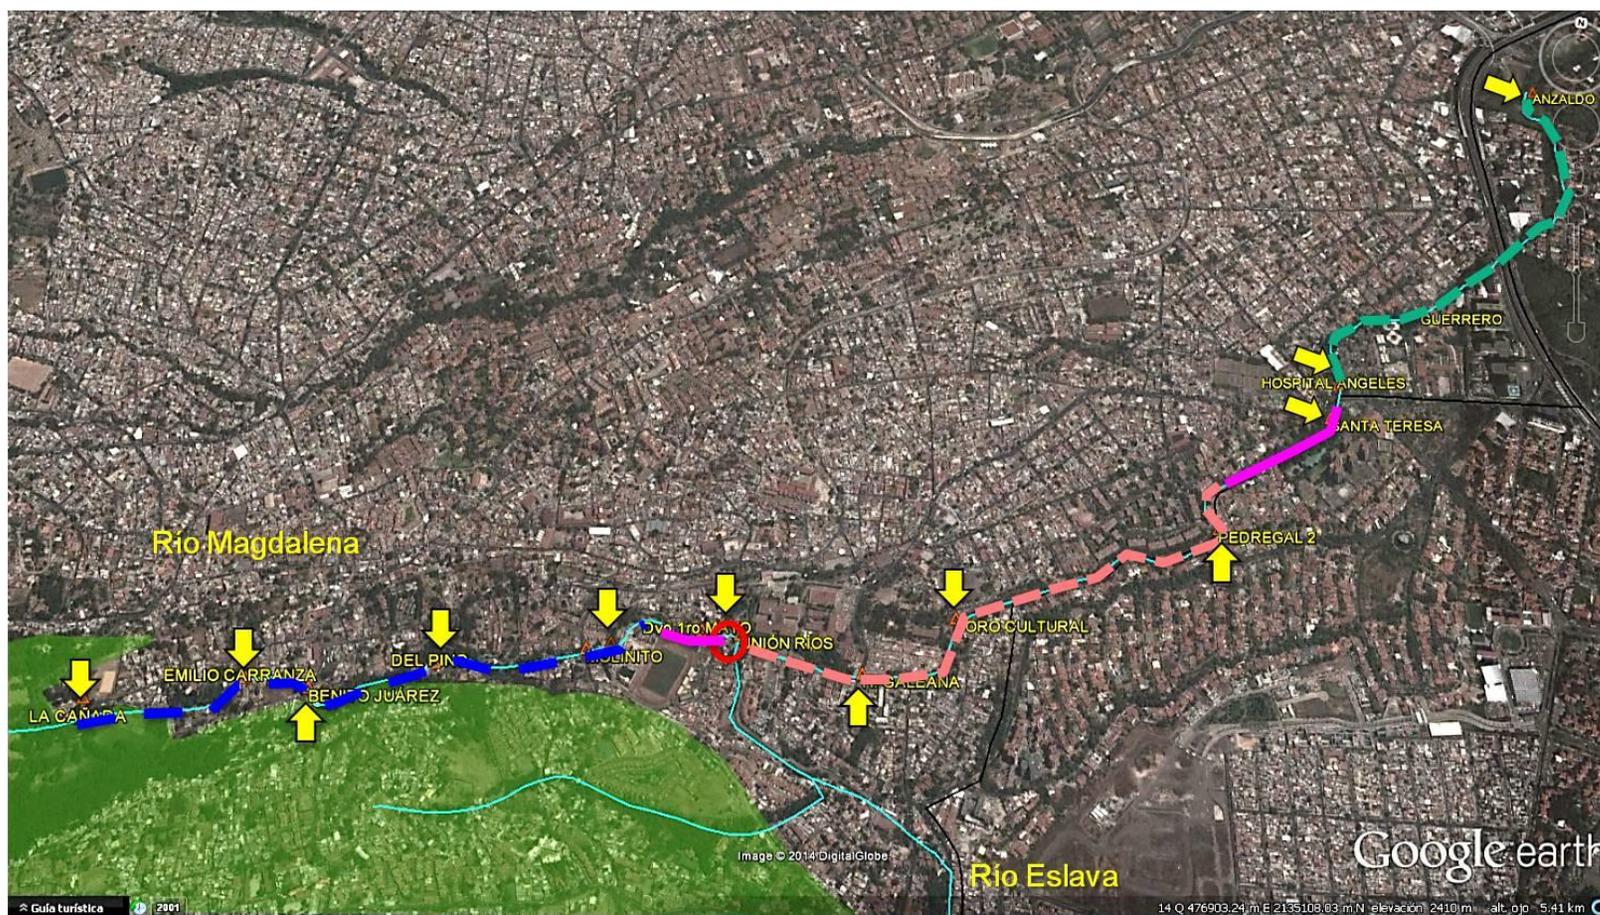
- Zona con mejores condiciones
- Desaparece el flujo de agua
- Unión con agua residual de Río Esclava
- Flujo de agua residual; en partes se observa colector nuevo subterráneo.
- Flujo de agua residual (*colector terminado pero faltan 4 obras para concluir el proyecto*)

Figura 4. Condiciones Generales del cauce del Río Magdalena (Tramo recorrido en campo durante el mes de febrero de 2014)

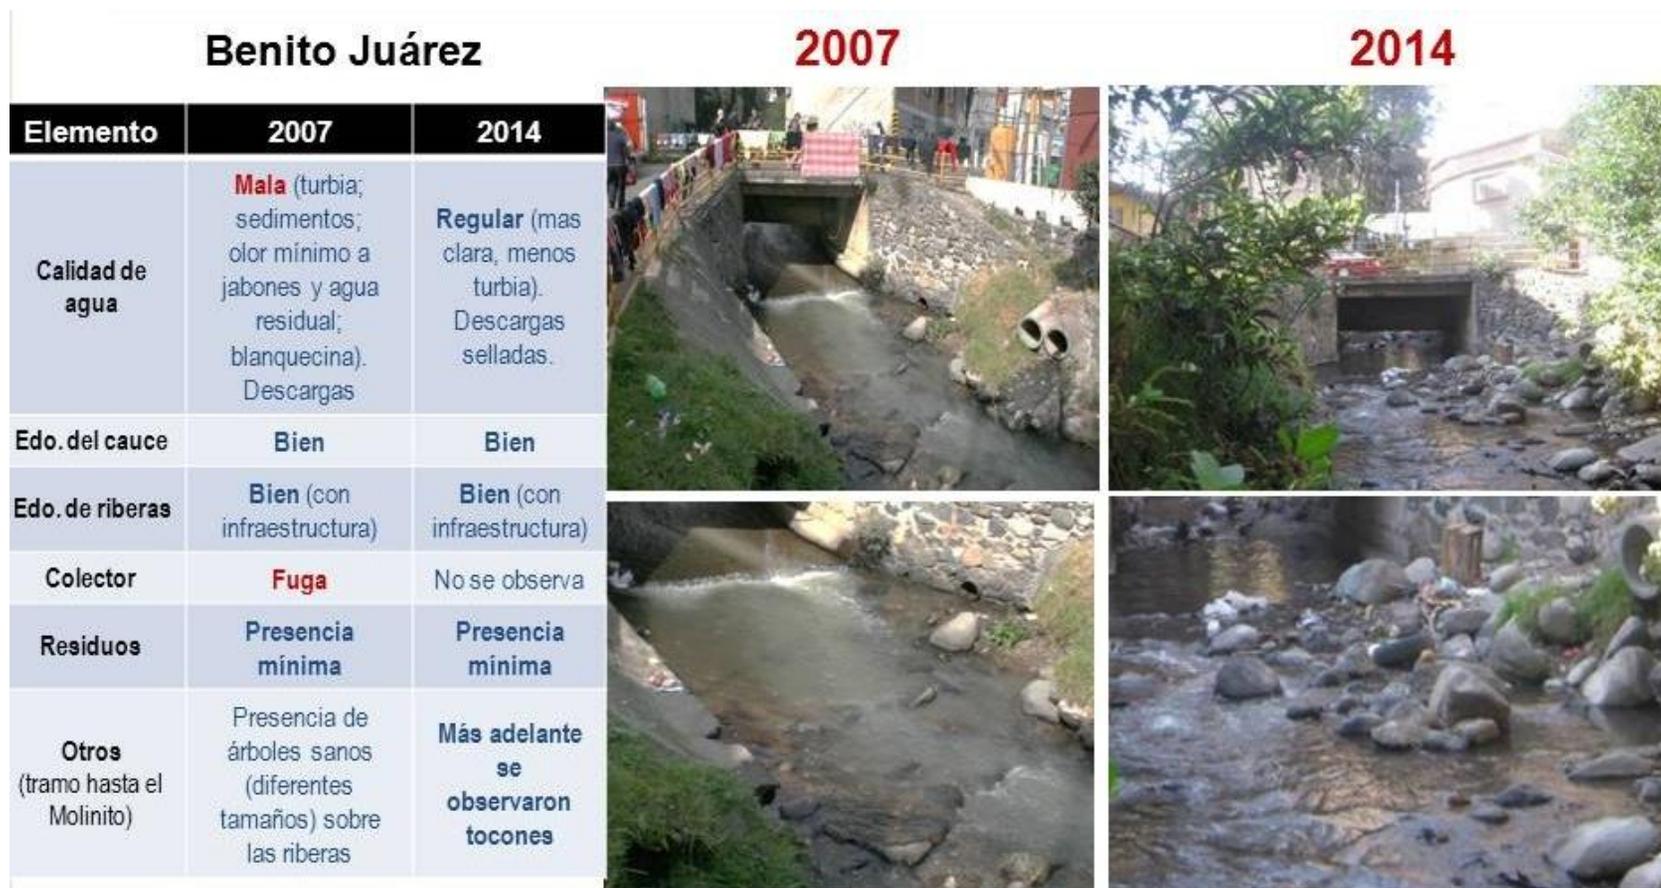
Figura 21 - Comparativo de condiciones ambientales imágenes de 2007-2014 “Benito Juárez

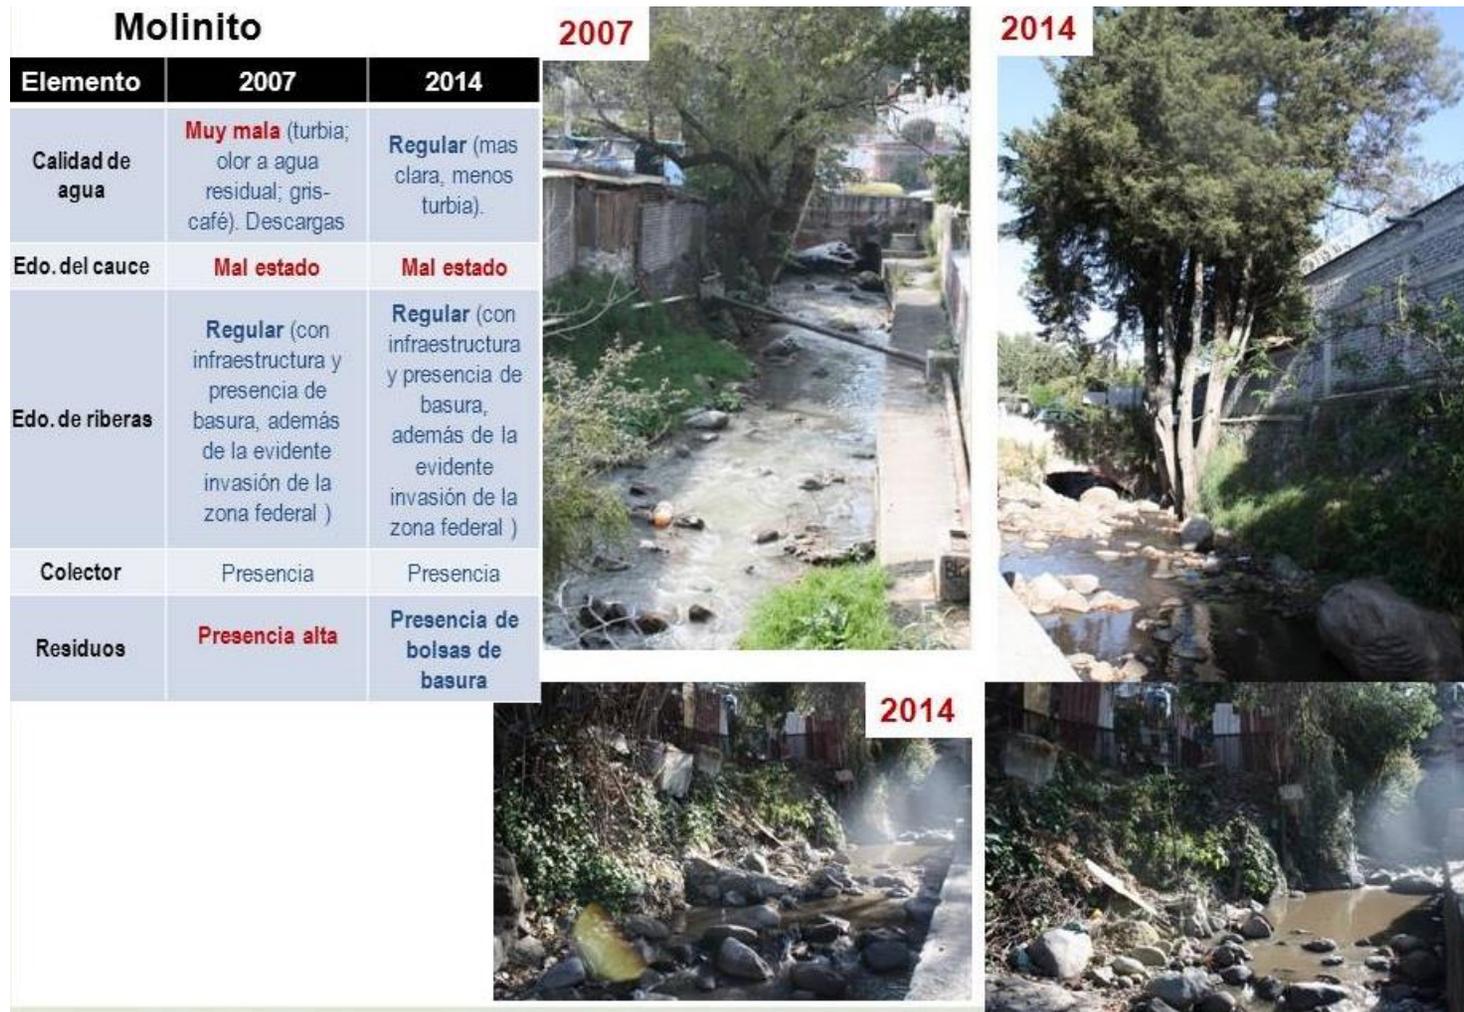
Figura 23 - Comparativo de condiciones ambientales imágenes de 2007-2014 “Molinito

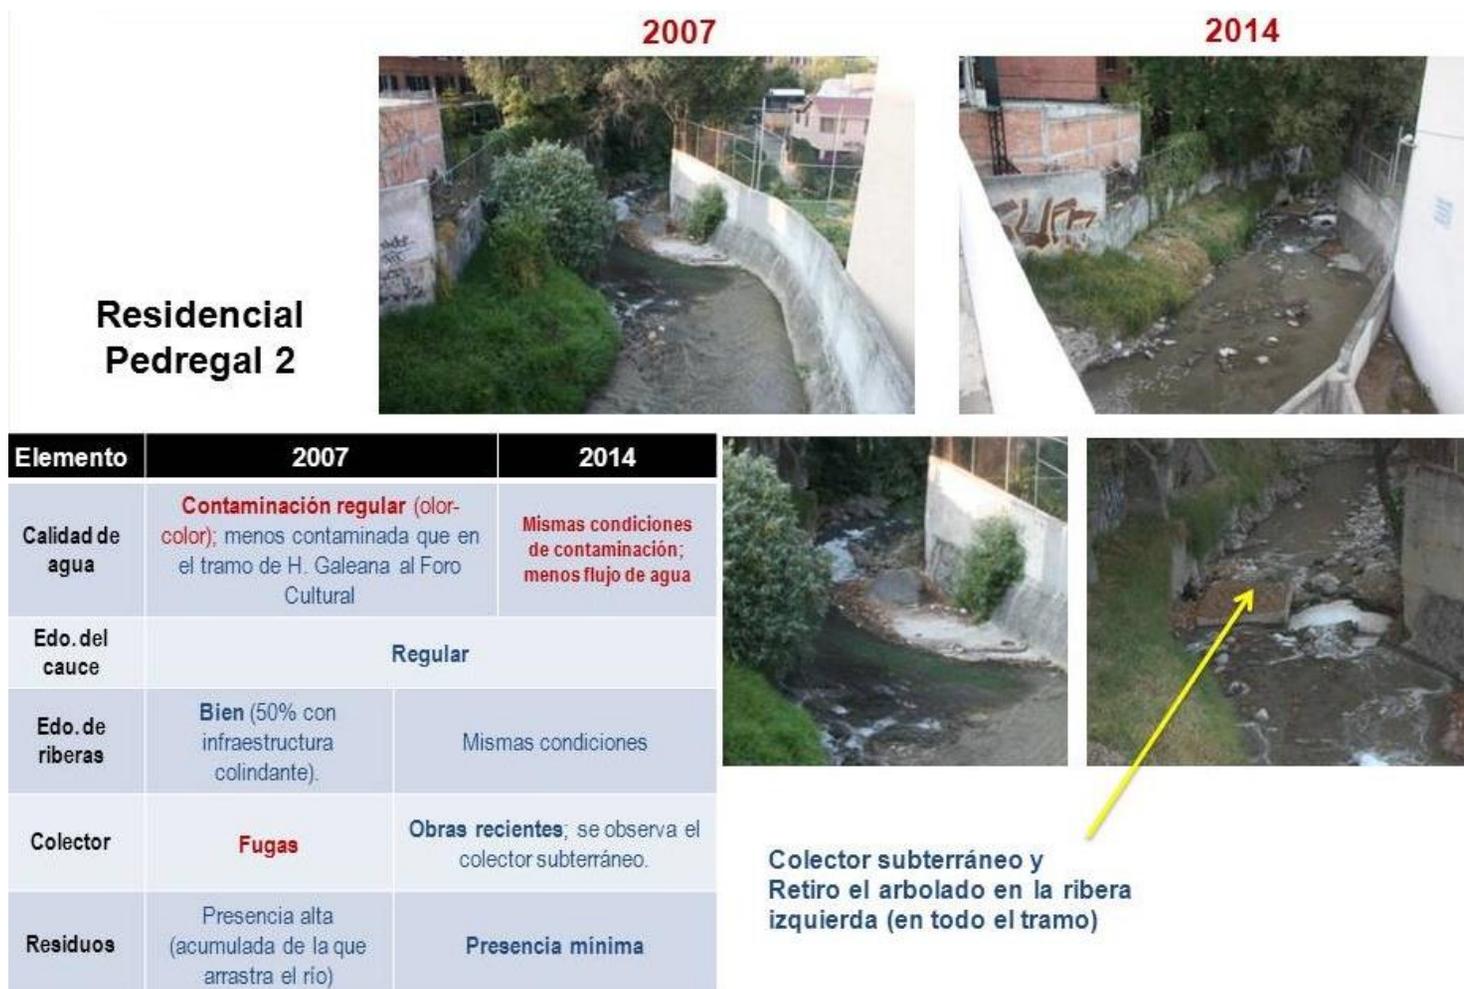
Figura 28 - Comparativo de condiciones ambientales imágenes de 2007-2014 “Residencial Pedregal 2

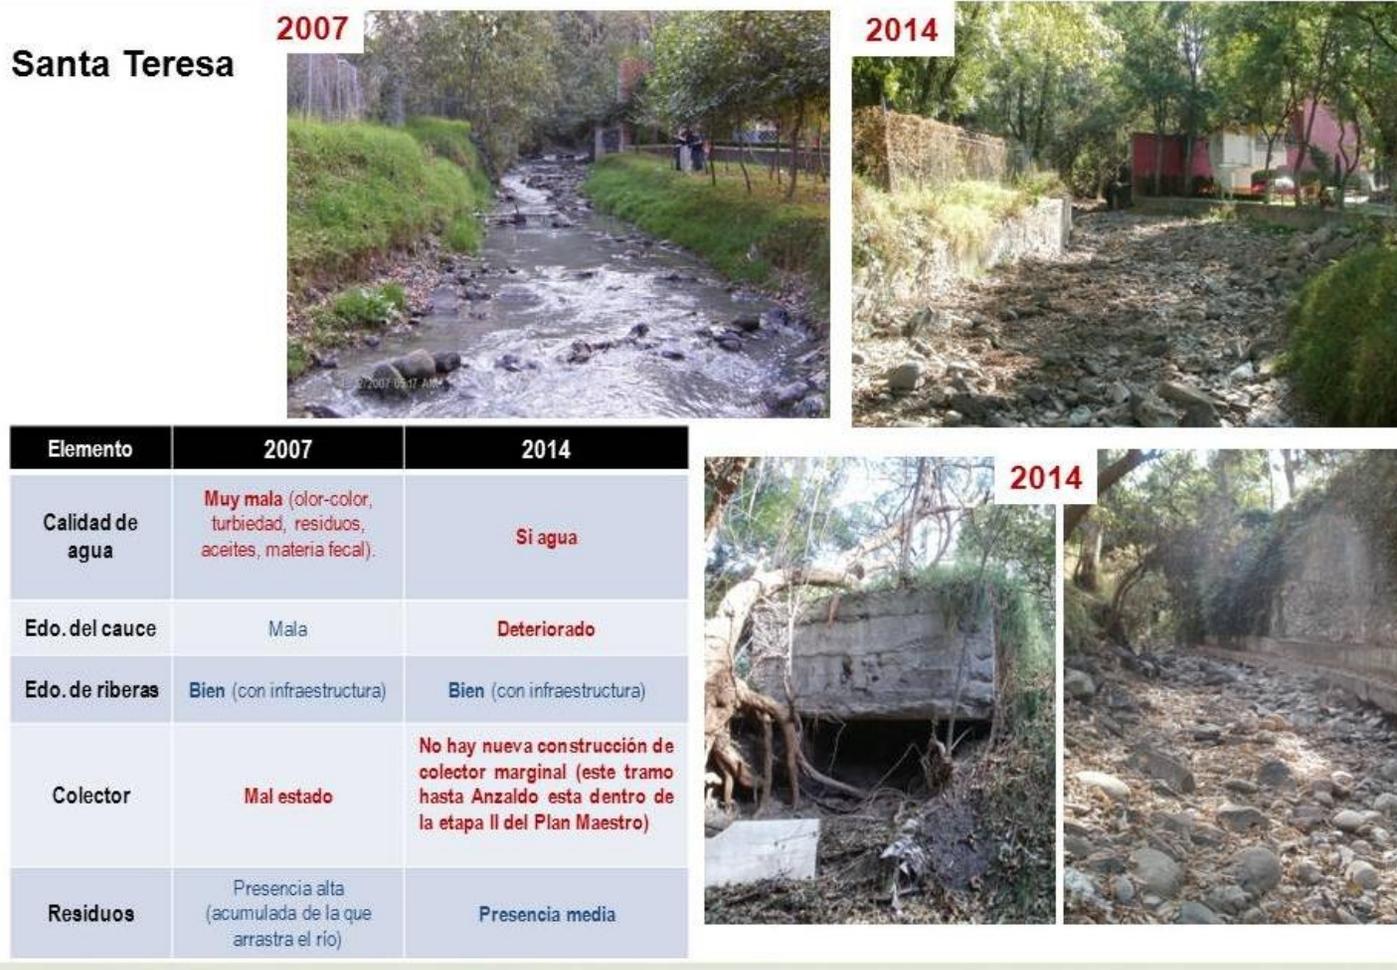
Durante el recorrido en este tramo se observaron algunas anomalías, a altura de Santa Teresa; como se comentó, el agua residual desaparece aparente por una falla en el colector marginal. El personal de SACMEX que acompañó durante el recorrido del 26 de marzo de 2014, no pudo explicar con claridad a donde se va el agua residual que desaparece ya que a 500 metros en el punto "Pedregal 2" antes de este punto todavía se observa un volumen considerable de agua residual circulando sobre el cauce (Figura 10).

Figura 29 - Comparativo de condiciones ambientales imágenes de 2007-2014 “Santa Teresa

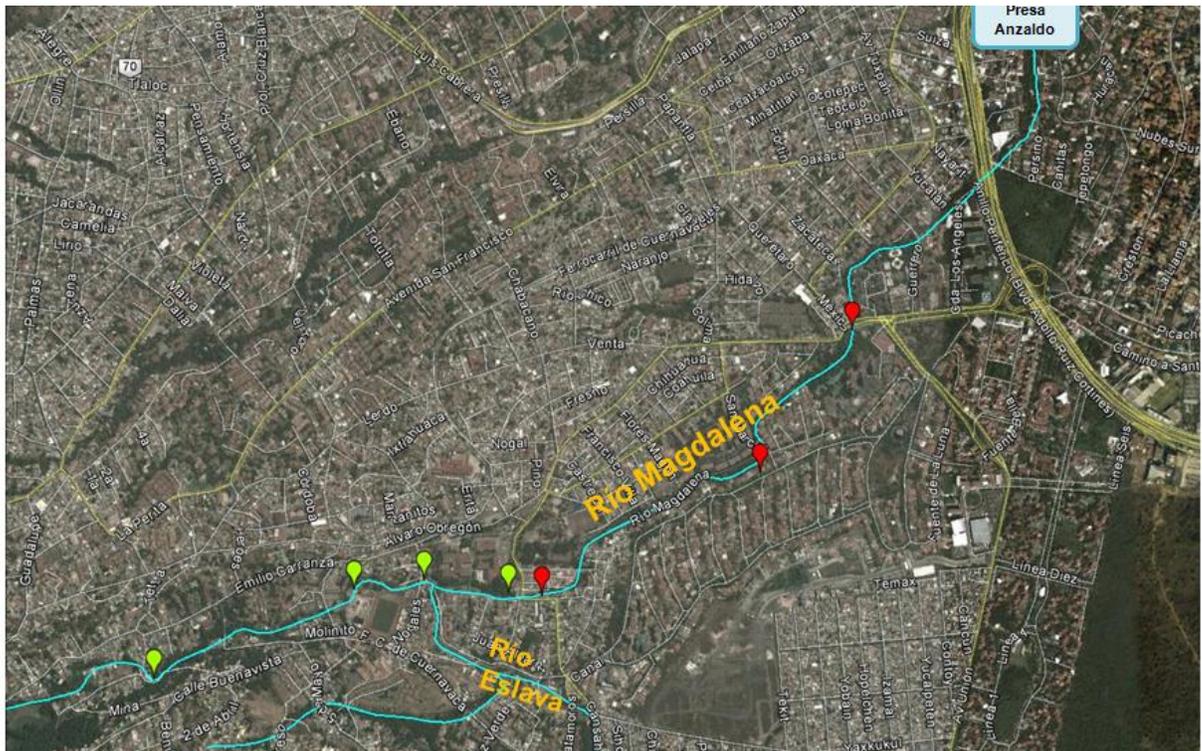
Figura 31. Mapeo de la información reportada por SACM

Cumplimiento de condicionantes de restitución de arbolado derivados de la obra del Colector en Río Magdalena Eslava (Figura 31).

En el frente V se realizaron trabajos de poda y derribos en los márgenes del río por parte de Ecología y Jardinería, SECOLX, así como el retiro de basura y troncos en el margen y cauce.
