**REPORTE DE PROTECCIÓN AMBIENTAL SOBRE EL ANÁLISIS ESPACIO-
TEMPORAL REALIZADO EN EL POLIGONO LOCALIZADO EN LA COLONIA
MIGUEL HIDALGO 2DA SECCIÓN, DELEGACIÓN TLALPAN**
RPA-35-2015

OCTUBRE 2015

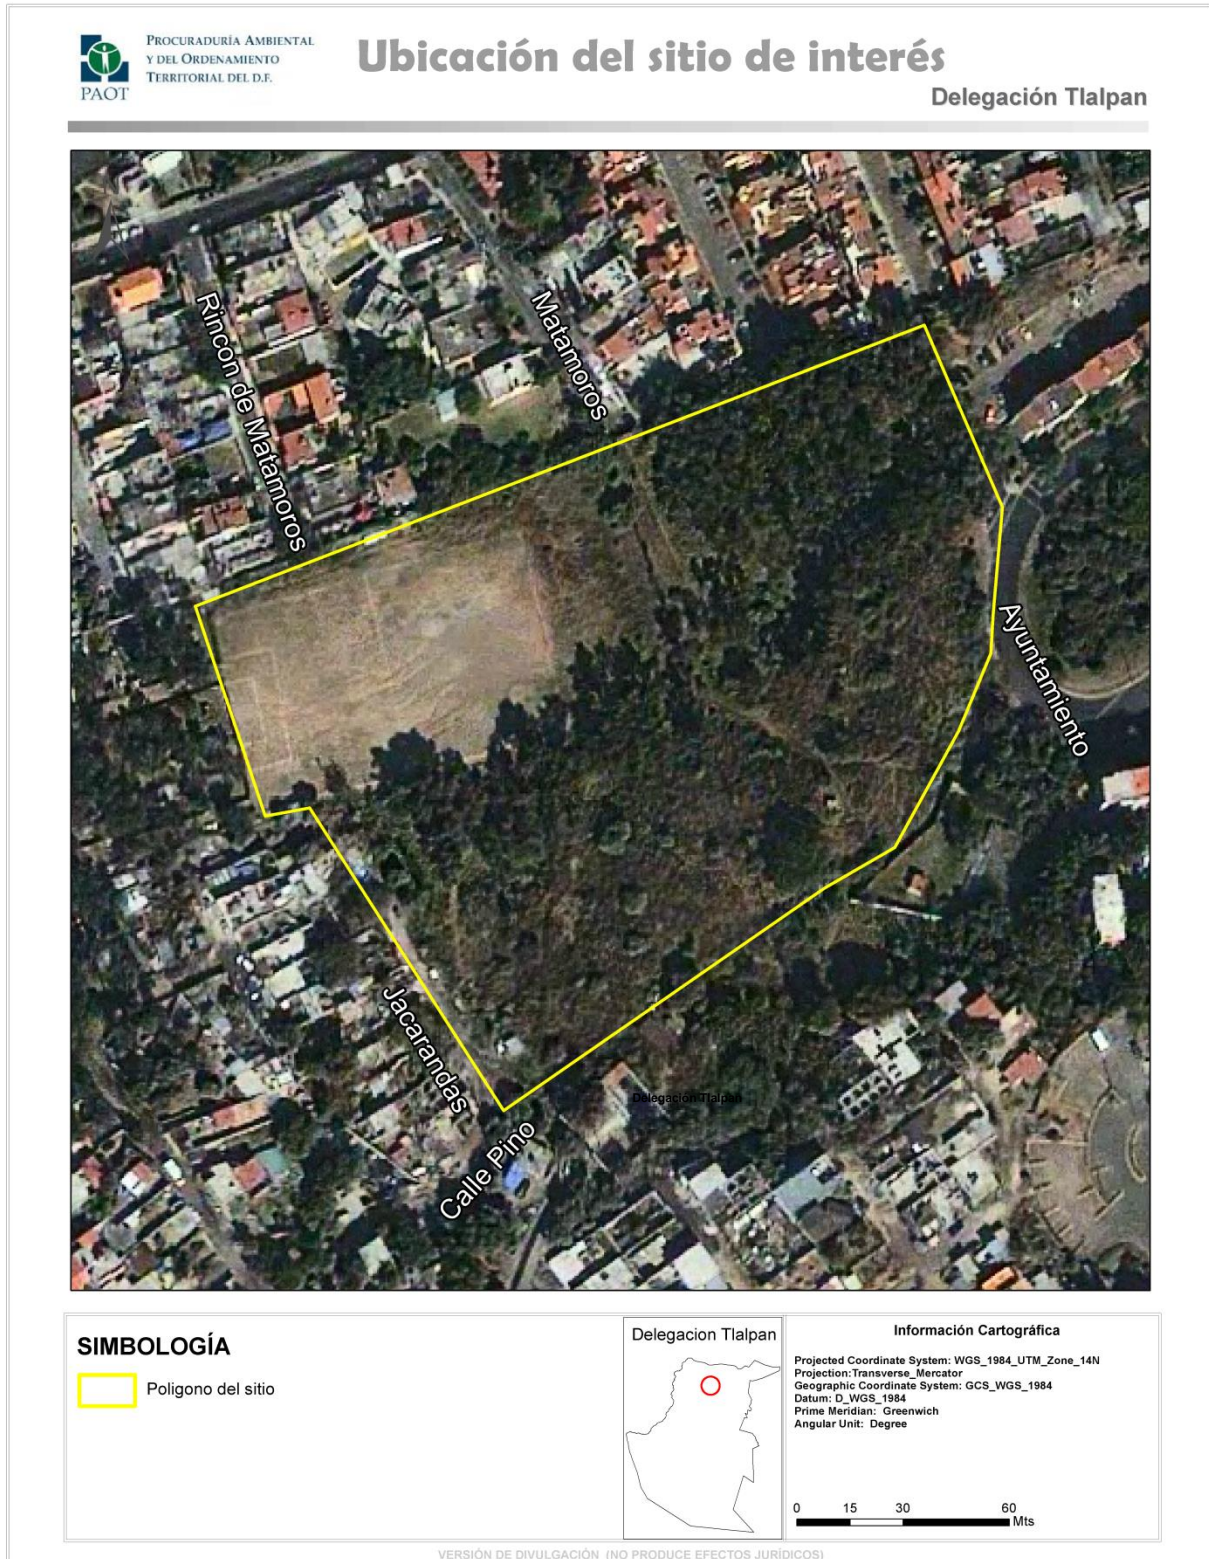
Imagen 1: Ubicación Espacial del sitio de interés

III.1 El predio de mérito se localiza sobre la calle Matamoros, Colonia Miguel Hidalgo 2da sección, en la parte sur de la delegación Tlalpan, entre las calles Pino, Jacaranda y Ayuntamiento, cabe mencionar que el predio se ubicó en base al croquis de la solicitud del presente reporte.
